**Ochrana duralových, hliníkových  
a kovových povrchov leteckej techniky  
pred vplyvmi korózie v podmienkach  
STM-Múzeum letectva v Košiciach**

**autor:** Ing. Peter Ondreják

Vydalo Slovenské technické múzeum, Košice, 2022.

Publikácia je výstupom vedeckovýskumnej úlohy „Ochrana kovových povrchov zbierkových predmetov v podmienkach STM-Múzea letectva v Košiciach“.

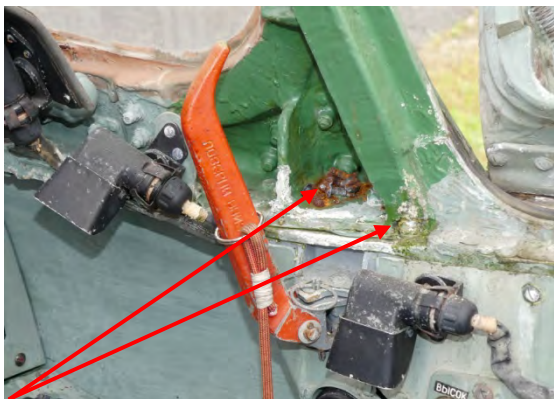
**Obr. 5 - Korózia ľahkých zliatin**

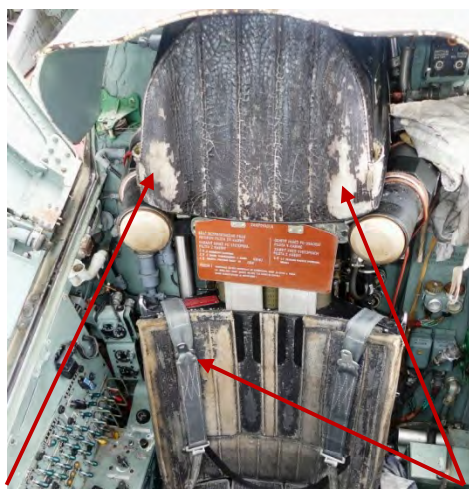
**Obr. 8 - Poškodenie povrchu sedačky**

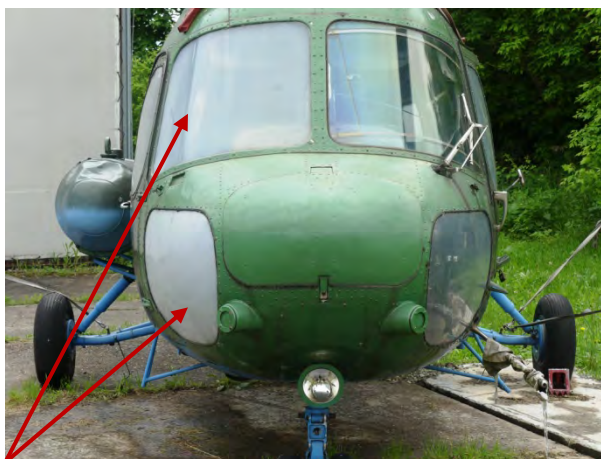
Ultrafialové žiarenie výrazne poškodzuje všetky gumové časti, pneumatiky, tesnenia kabín, dverí, gumové manžety podvozkov, manžety riadenia, gumové tesnenia všeobecne. Slné žiarenie poškodzuje interiér kabín. Jediná preventívna ochrana je opäť použitie ochrannej plachty, pravidelné vetranie a ošetrovanie jednotlivých povrchov. Výrazne poškodzuje tiež čalúnenia sedačiek, ktoré sa odlupuje z ich povrchu. Tento stav je neopraviteľný. Číre časti palubných prístrojov menia vzhľad, vzniká tzv. mliečny efekt, odlupovanie farby, degradácia farebného náteru a pod.

**Obr. 9 - Mliečny efekt presklenia**

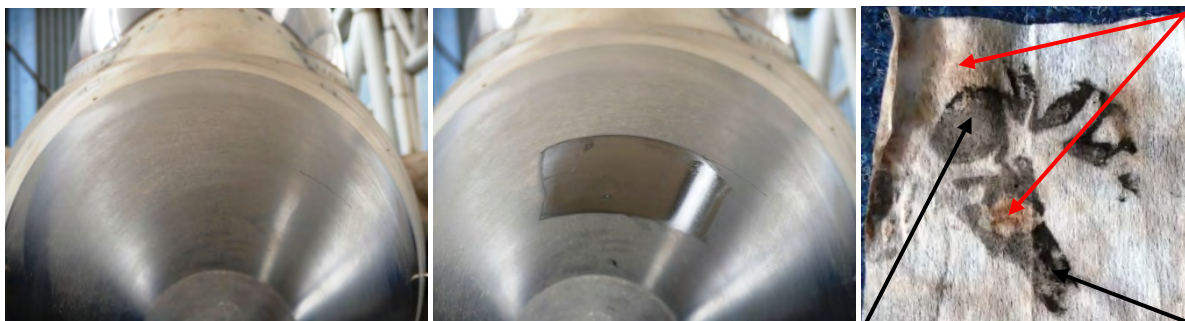
ploche viditeľný čierny oter pochádzajúci z prednej časti kužeľa (Obr. 21). Náter je zdegradovaný, neplní svoju ochrannú úlohu. Musíme zobrať do úvahy fakt, že uvedený typ lietadla prišiel do múzea z aktívnej letovej prevádzky, a to znamená, že krycí náter už bol z časti opotrebovaný.

**Obr. 19 - Predná časť trupu po umytí**    **Obr. 20 - Po dokonalejšom očistení**    **Obr. 21 - Oter farby a prachu**

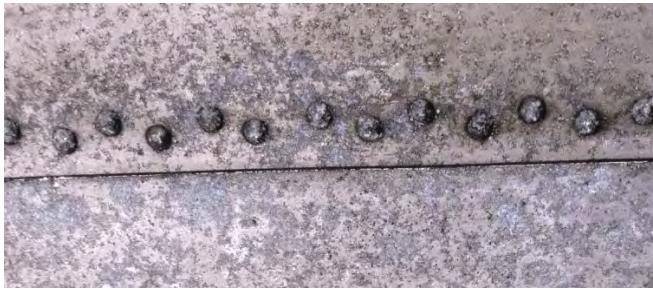
- **zmenou vzhľadu povrchu** - zmatnenie povrchu, strata lesku materiálu (Obr. 30 a 31),

**Obr. 30 - Poťah napadnutý koróziou**

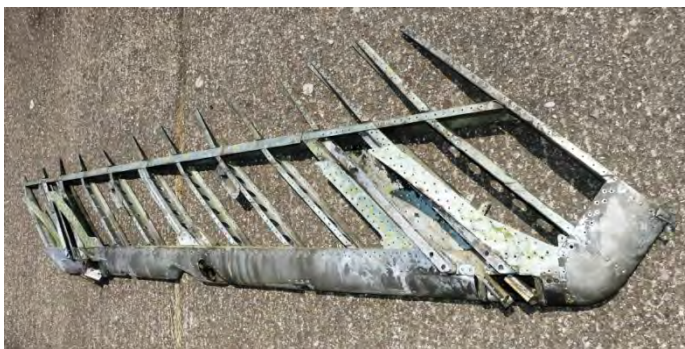
**Obr. 32 - Klapka po odstránení poškodeného poťahu**

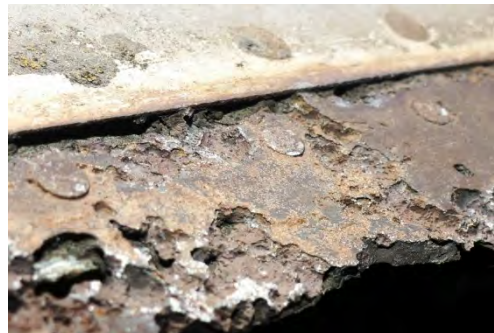
**Obr. 35 - Detailný záber na hranu**

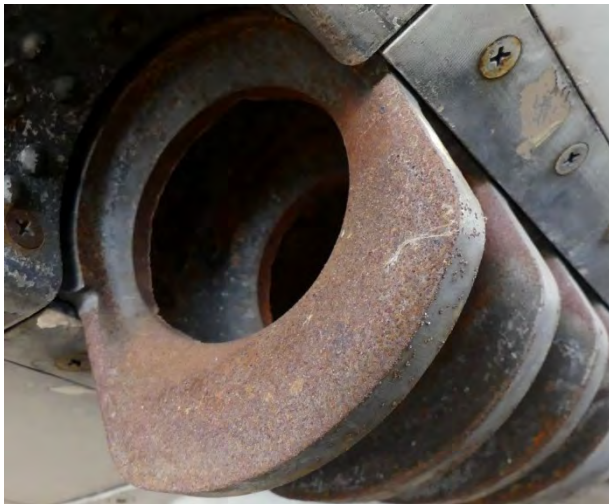
- **zmenou mikrogeometrie skorodovaného povrchu** - zvýšená drsnosť,
- **poklesom mechanických vlastností** bez pozorovaného korózneho poškodenia, vzniká pri medzikryštalickom koróznom napadnutí kovu,
- **znečistením prostredia koróznymi splodinami** - vyskytuje sa väčšinou v potravinárskom a farmaceutickom priemysle. V leteckej prevádzke sa tento jav vyskytuje ojedinele. Viaže sa s pevne zabudovanou hlavnou výzbrojou a jej bojovým použitím. Výsledkom je znečistenie povrchu strelným prachom. V našom prípade sa vyskytuje u lietadla Mirage III RS, ktoré bolo prevádzkované s bojovým použitím, presnejšie leteckými strelbami (Obr. 36 a 37).

**Obr. 36 - Ejektor 20 mm kanónu DEFA 552**

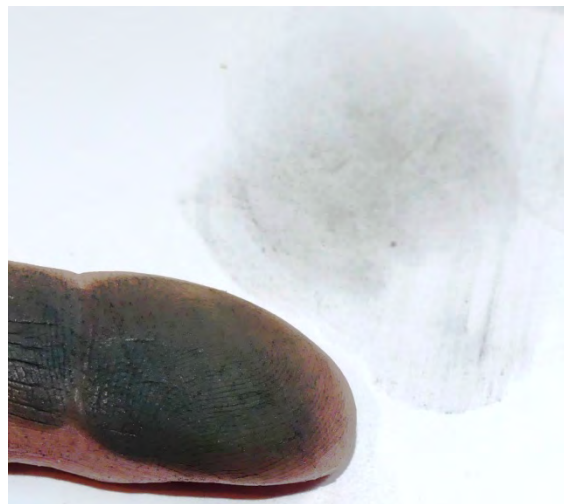
**Obr. 37 - Prachové stopy**

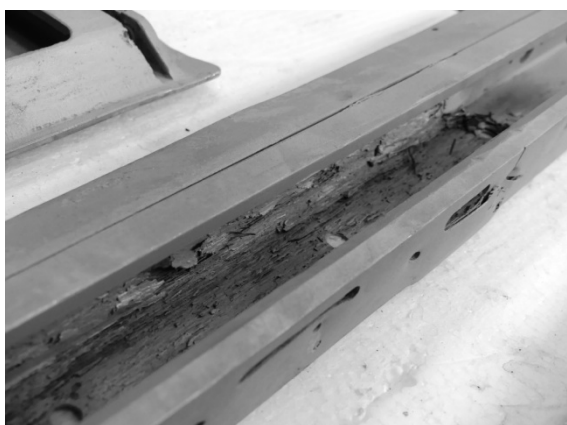
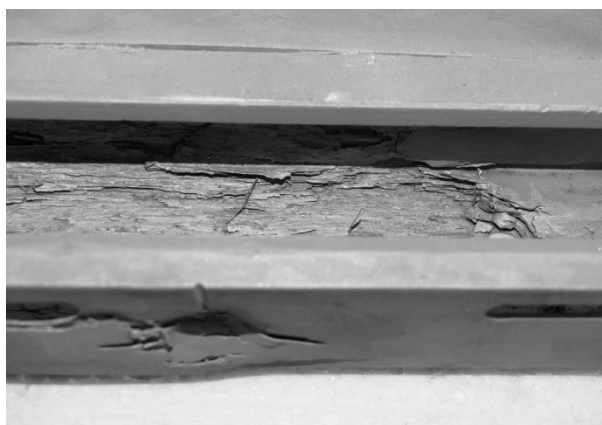
*Obr. 39 a Obr. 40 - Koróziou poškodená pojazdová lišta dverí*

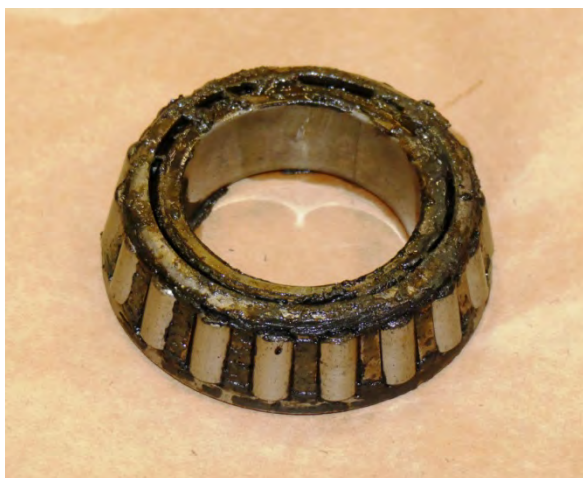
**Obr. 48 - Znečistené ložisko**

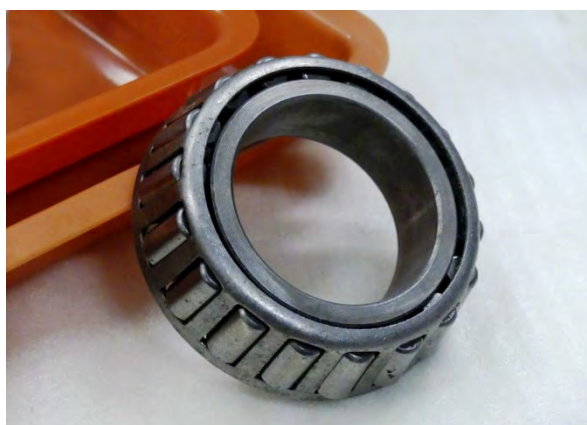
**Obr. 51 - Po očistení a osušení**

Samotný prostriedok je ekologický, nehorľavý a svojimi vlastnosťami nemá negatívny vplyv na ošetrovaný povrch. Látka je gélovej konzistencie, pričom dobre priľne aj na vertikálnych povrchoch. Okrem toho, po aplikácii poskytuje krátkodobú antikoróznú ochranu. Môže sa použiť na povrchy predmetov vyrobených z uhlíkovej ocele, hliníkových zliatin, medi, nerezovej ocele, hliníkové zliatiny a mosadze (s obsahom Zinku menším ako 30 %). Pre daný zámer bolo vybrané valčekové ložisko (Obr. 48), ktoré bolo znečistené kombináciou vazelíny a mechanických nečistôt. V prvom kroku bola na predmet nanosená látka pomocou štetca. Reakcia bola takmer okamžitá. Gél postupne uvoľnil nečistoty z uvedenej súčiastky (Obr. 49). Potom bol prenesený do vaničky naplnenej vodou (Obr. 50), kde došlo k uvoľneniu zostávajúcich nečistôt. Tento proces sa opakoval v dvoch krokoch do úplného vyčistenia. Nakoniec bol vykonaný finálny oplach a osušenie ložiska (Obr. 51).

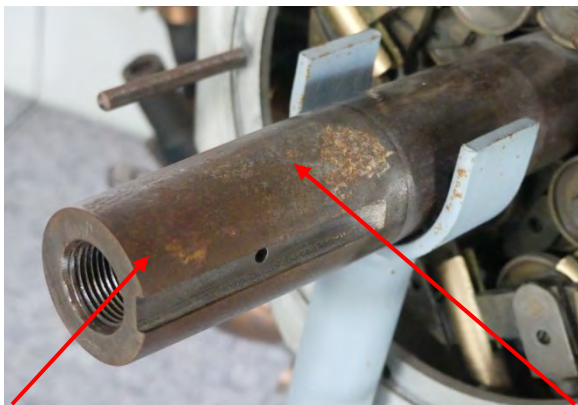
**Obr. 58 - Rrozsah korózie na ploche**

Pred samotnou aplikáciou je potrebné odstrániť pôvodné mechanické nečistoty (prach, pavučiny), ale predovšetkým očistiť masťné plochy od oleja, poprípade vazelíny (Obr. 58). Mechanickým spôsobom (drôtenou kefou, rotačnou kefou, brúsnym papierom s vhodnou zrnitosťou) odstrániť korozívne častice (Obr. 59). Ak sa na predmete nachádzajú soli, treba ich odstrániť vodou. Po dokonalom očistení až na kov (Obr. 60), je podľa potreby možné poškodené miesta pretmeliť. Následne naniesieme jednu tenkú vrstvu prípravku (Obr. 61), ktorá by podľa možností mala byť rovnomerná, aby sme sa vyhli zatekaniu prípravku.

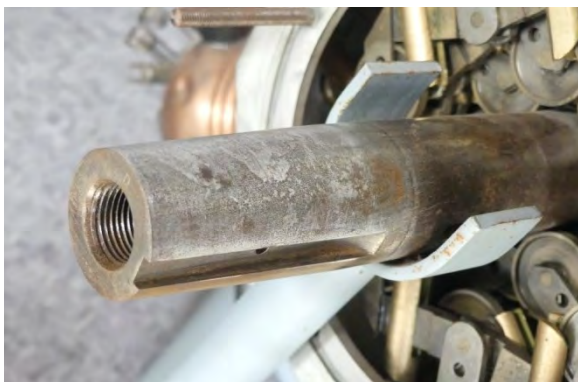
**Obr. 60 - Očistenie na pôvodný kov**

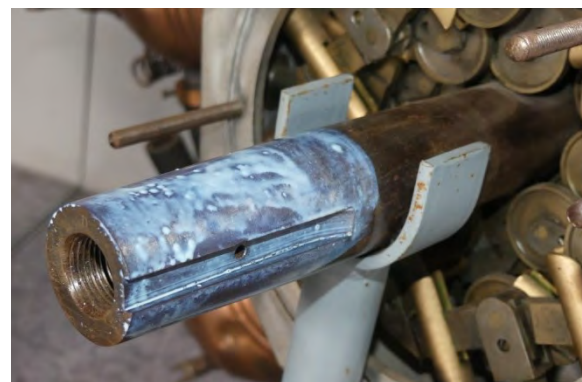
**Obr. 61 - Aplikácia inhibítora**

Nanášanie sa môže vykonať štetcom s tvrdšími štetinami z dôvodu lepšieho prenikania prípravku do korozívnych plôch. Pri väčších rovných plochách sa môže použiť valček. V prípade tvarovo komplikovaných predmetov, aby nevznikli zatečené plochy, je možné použiť striekaciu pištoľ s patričným nástavcom – podľa veľkosti plochy a náročnosti tvarov. Pracovný tlak musí byť pre danú konzistenciu vhodne nastavený. Výrobcom odporúčaný maximálny tlak by mal predstavovať 3 bari.

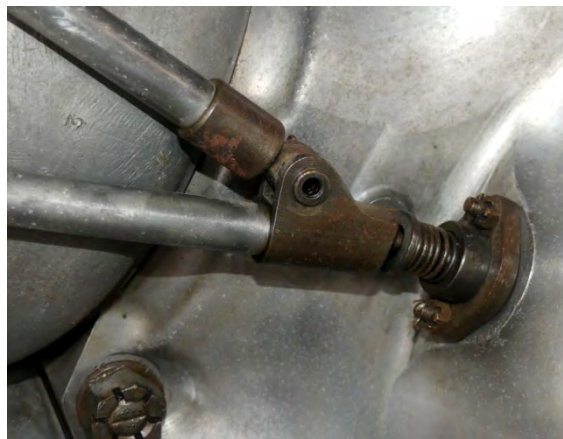
*Obr. 71 - Korózia na spojovacom telese*

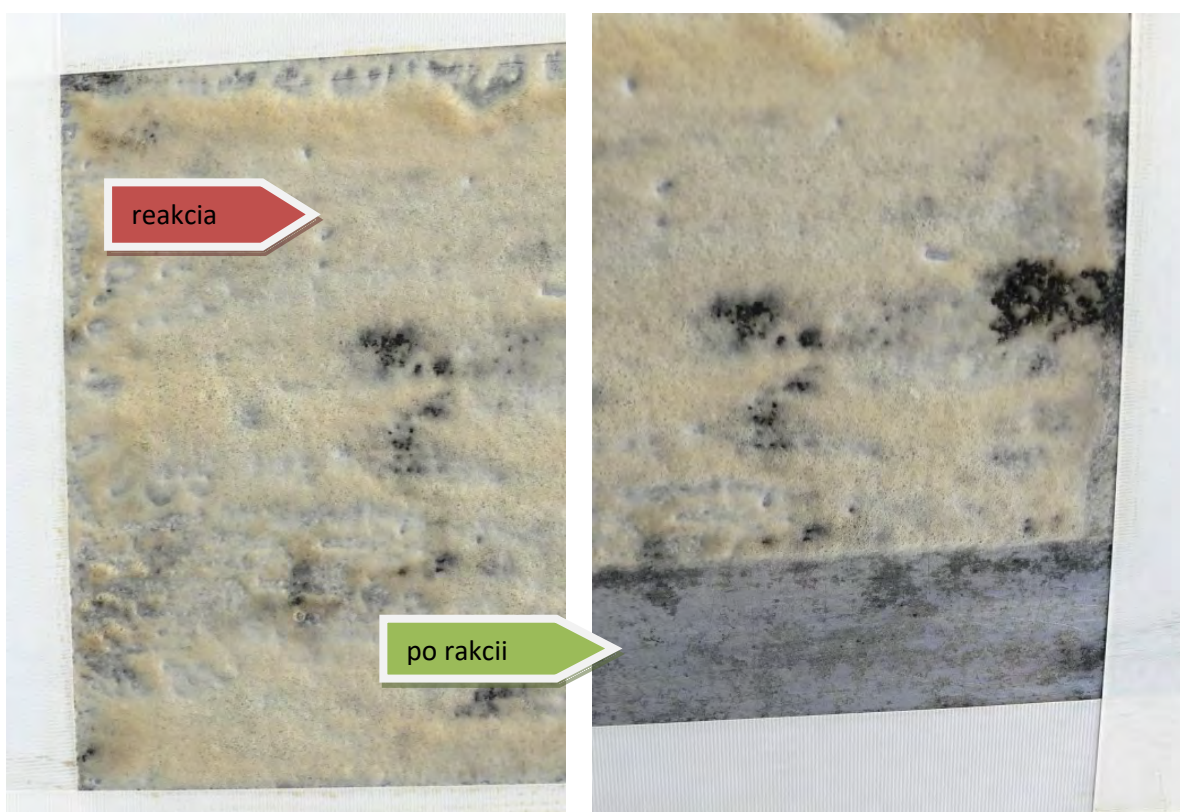
Obr. 84 - Reakcia na mechanicky upravený a odmastený povrch, čiastočné odstránenie zreagovanej hmoty – odhalenie stavu poťahu

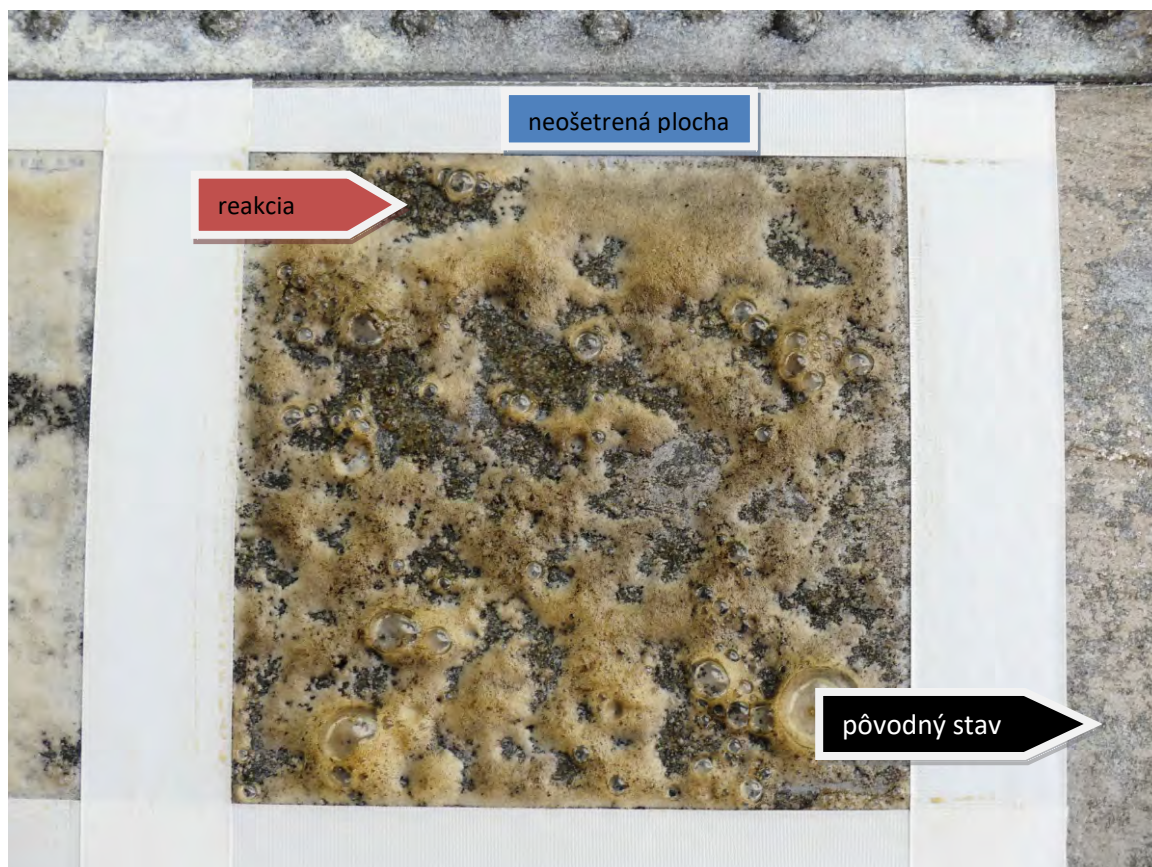
**Obr. 85 - Okamžitá reakcia iba na odmastený povrch**

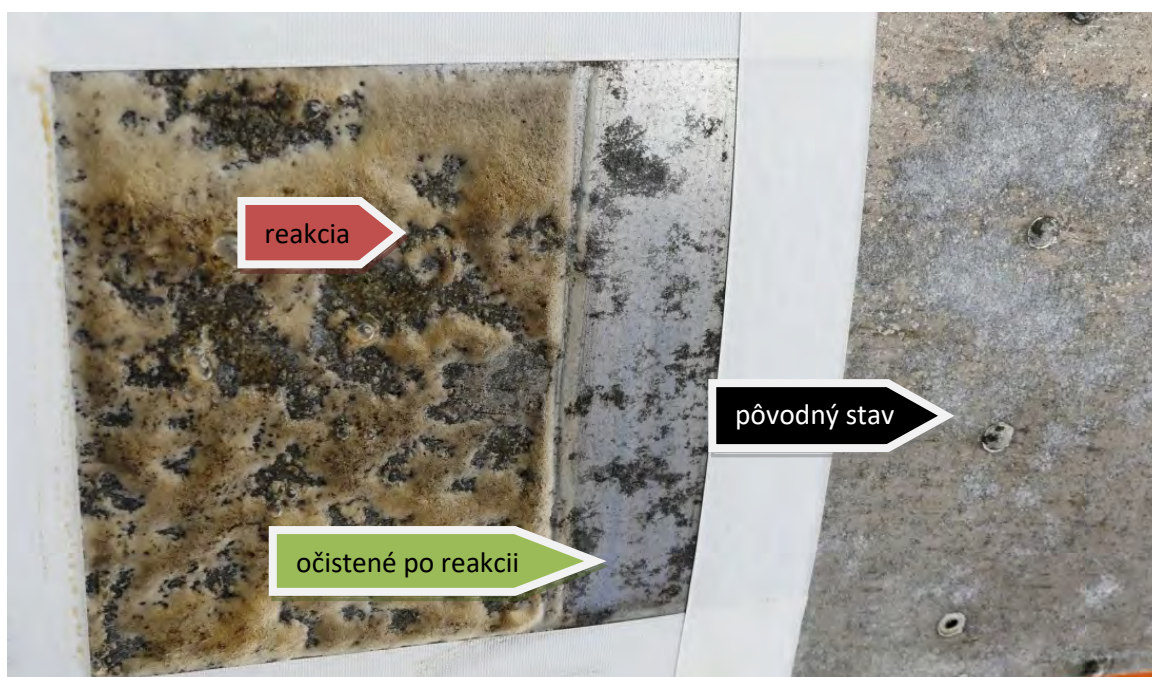
**Obr. 86 - Čiastočné odstránenie zreagovanej hmoty z povrchu, porovnanie stavu poťahu pred a po reakcii**

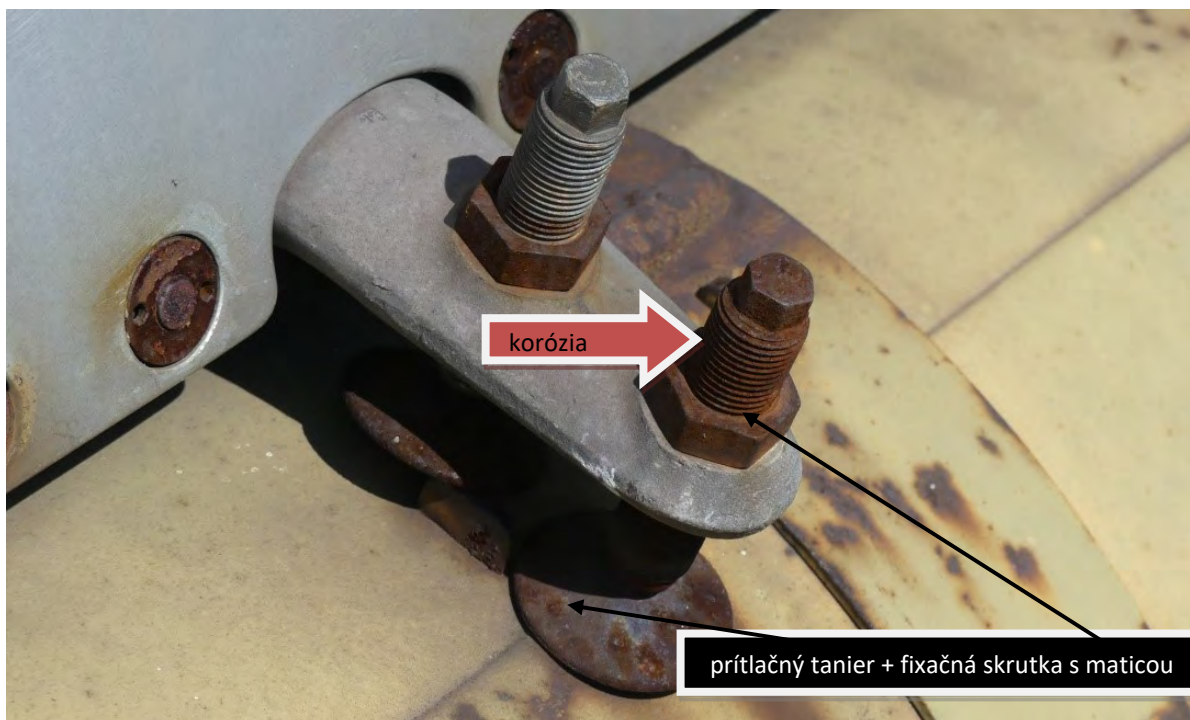
**Obr. 119 - Koróziou napadnutá skrutka opierky po celom telese**

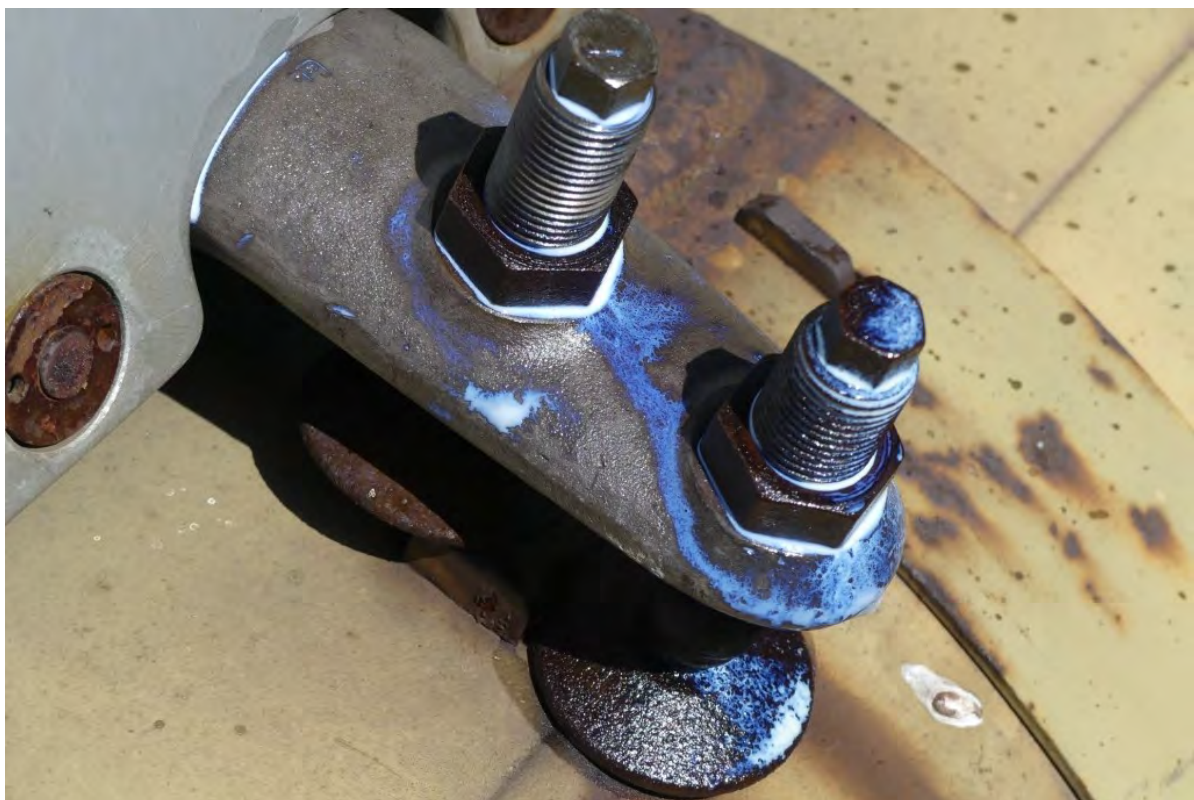
**Obr. 120 - Aplikovanie inhibítora WÜRTH - pomalé zasychanie**

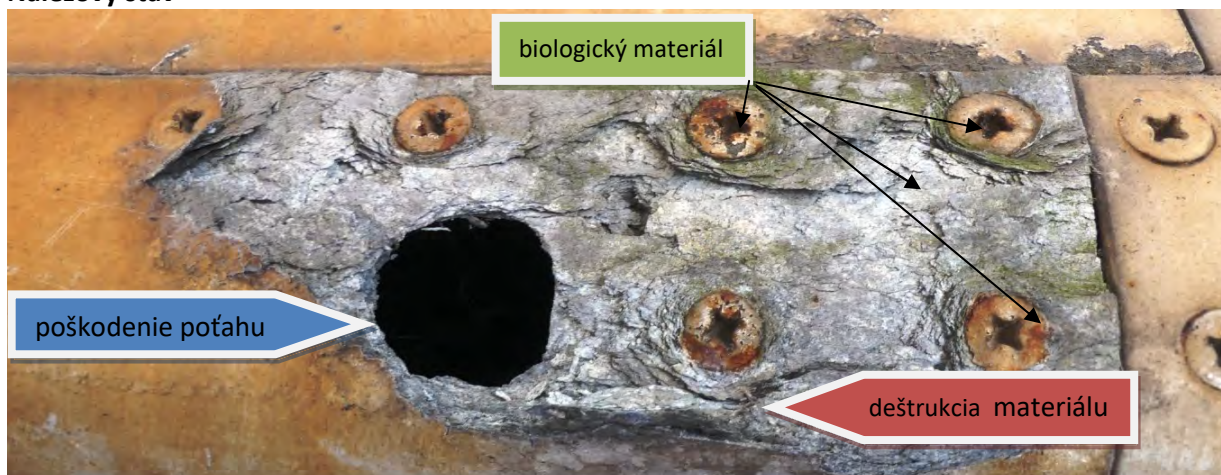
**Obr. 146 - Pôvodný zdegradovaný povrch časti nábežnej hrany krídla**

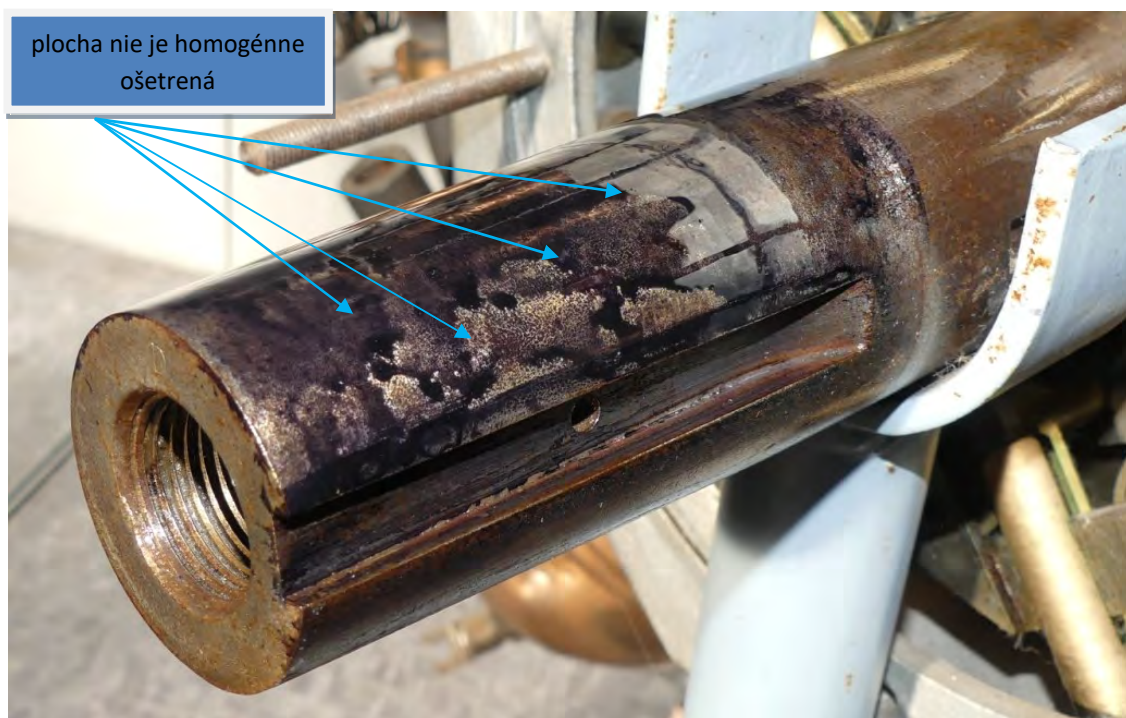
**Obr. 160 - Po aplikácii inhibítora WÜRTH**

Poznámka: Po aplikácii a zaschnutí inhibítora nastal problém ako ho správne naniesť tak, aby nedošlo k hore uvedenému efektu (Obr. 160). Ošetrovaná obvodová plocha má nestále krytie, vznikajú zatečené miesta, ktorým sa asi nedá vyhnúť pri použití štetca, tak, ako to odporúča výrobca. Ďalej sa tvoria fľaky a iné útvary, ktoré pôsobia neesteticky. Oproti ochrannému prostriedku Tanín je krytie neporovnateľné. Krytie Tanínom je ďaleko lepšie. Pravdepodobne je potrebná určitá zručnosť alebo spôsob ako vhodne odstrániť inhibítor.

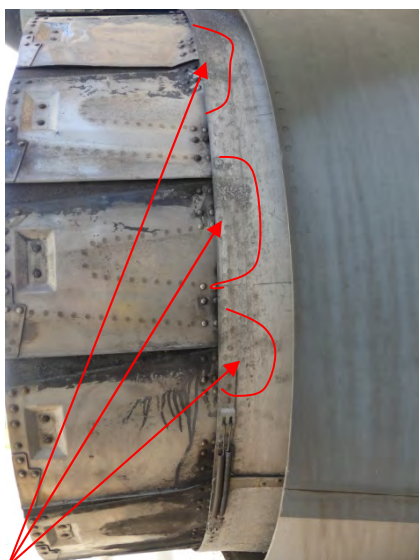
**Obr. 194 - Výskyt korozívnych polí**

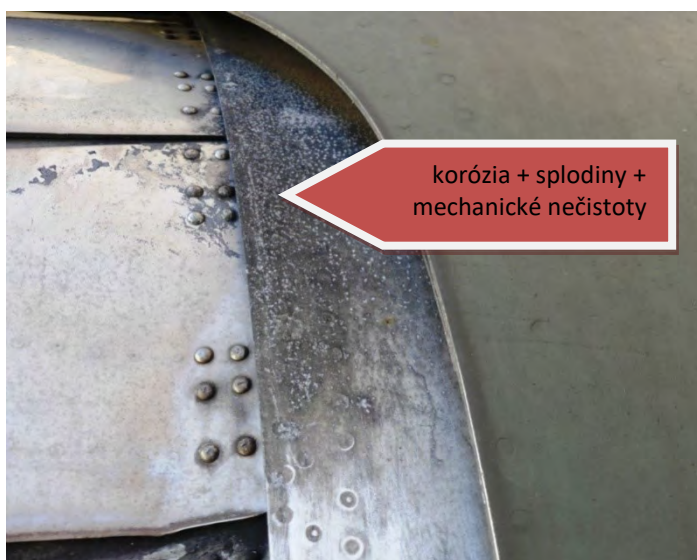
**Obr. 195 - Detail korózie**

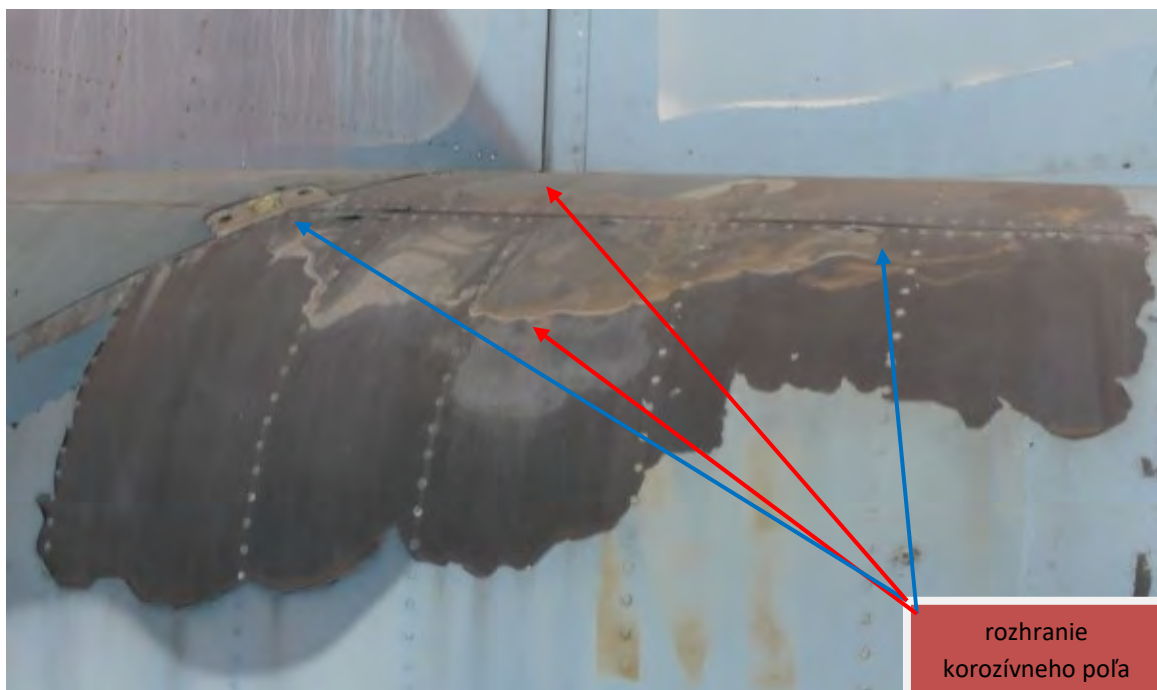
*Obr. 214 - Detail korozívneho poľa*

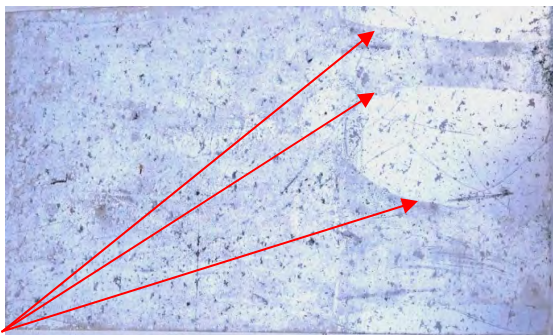
Obr. 253 - Mapové zhluky
