**Ochrana duralových, hliníkových  
a kovových povrchov leteckej techniky  
pred vplyvmi korózie v podmienkach  
STM-Múzeum letectva v Košiciach**

**autor:** Ing. Peter Ondreják

Vydalo Slovenské technické múzeum, Košice, 2022.

Publikácia je výstupom vedeckovýskumnej úlohy „Ochrana kovových povrchov zbierkových predmetov v podmienkach STM-Múzea letectva v Košiciach“.

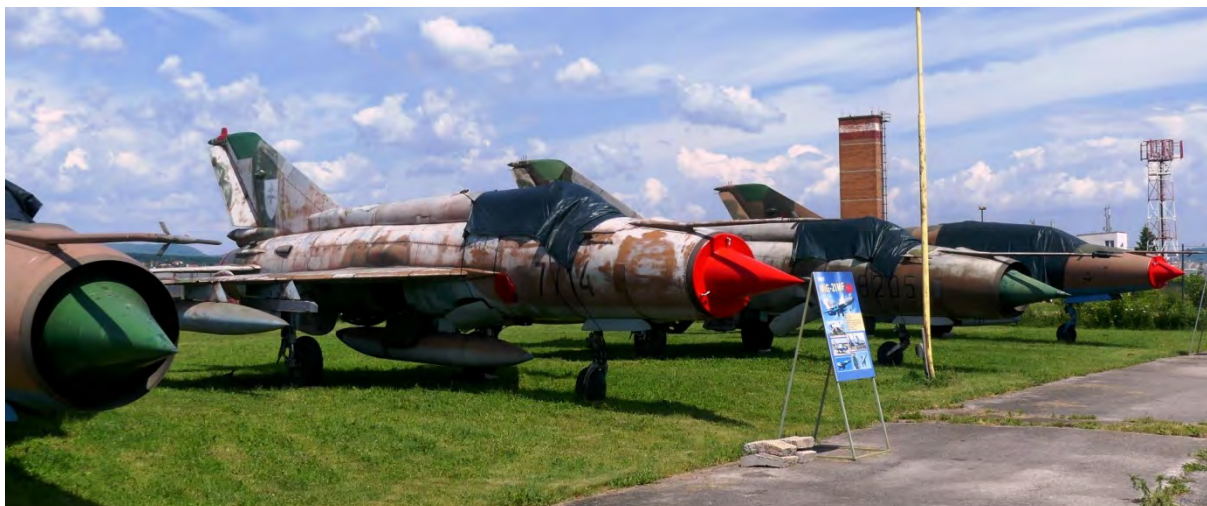
**Obr. 1 - Letecká technika na voľnom priestranstve – opotrebovaný, poškodený povrchový náter**

Letecká technika v čase jej príchodu do múzea bola na konci svojho technického života a veľa rokov stála na plochách s minimálnym technickým ošetrovaním, respektíve žiadnym. V prípade typovej rady lietadiel Mig-21 sa jedná o najstarší zbierkový fond letectva. U niektorých typov, napr. u Mig-21F tr.č.

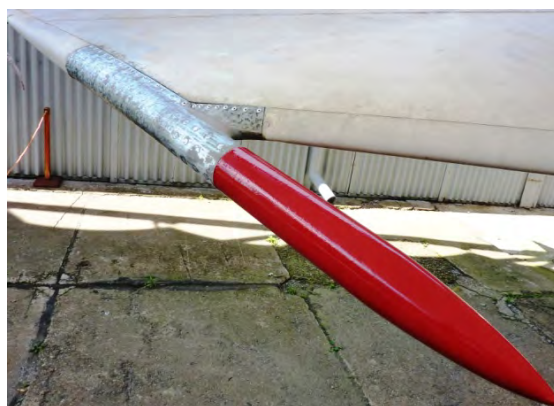
**Obr. 23 - Stav po oprave a montáži**

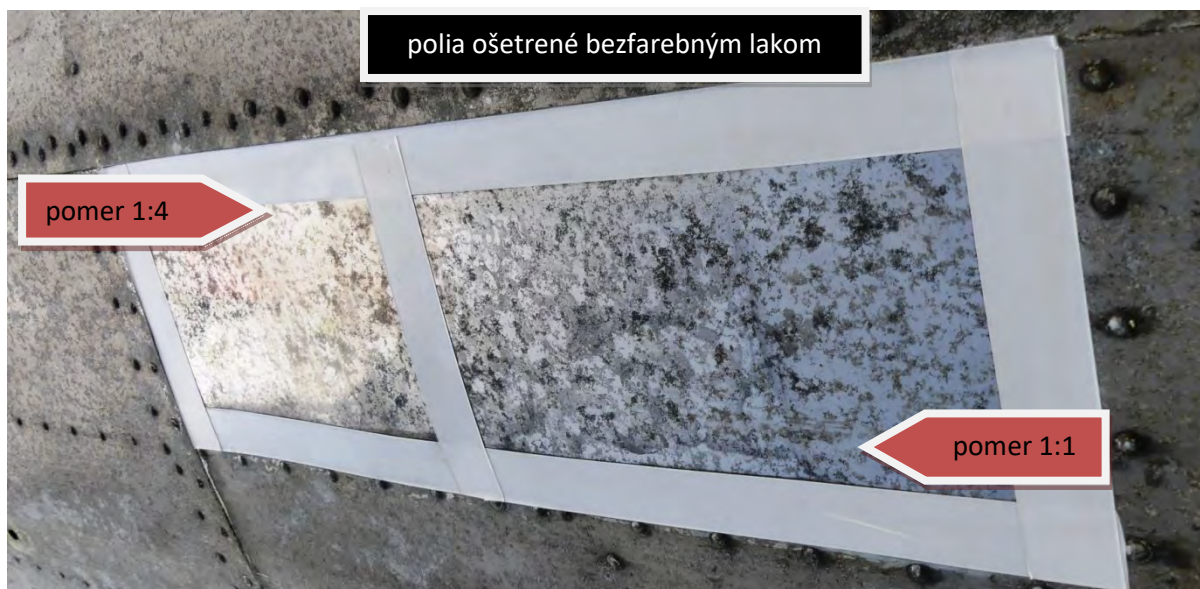
**Obr. 94 - Reakcia po inhibítore**

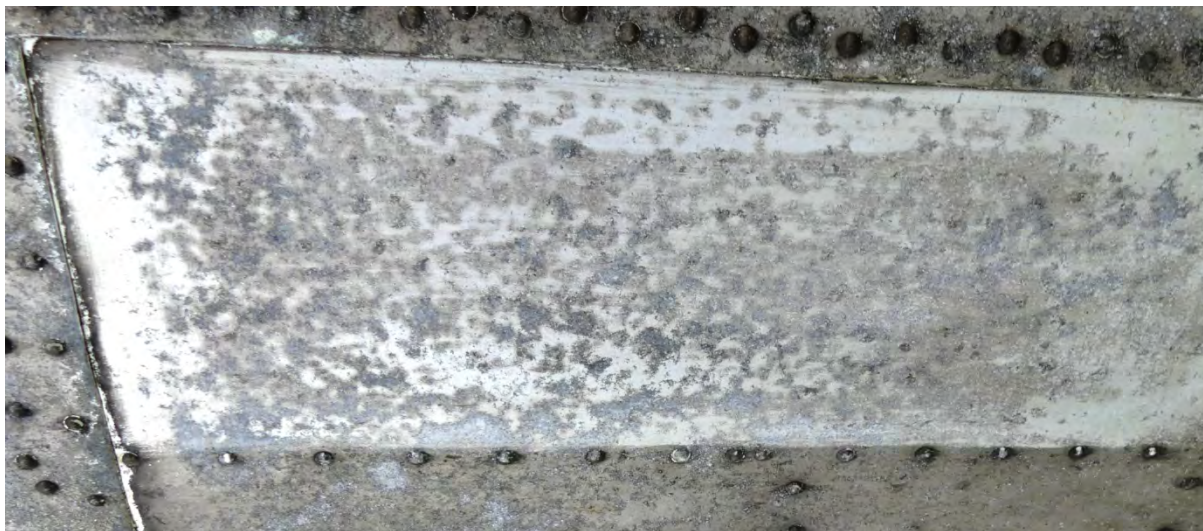
Obr. 100 - Pohľad na povrch potáhu po mechanickom odstránení korózie

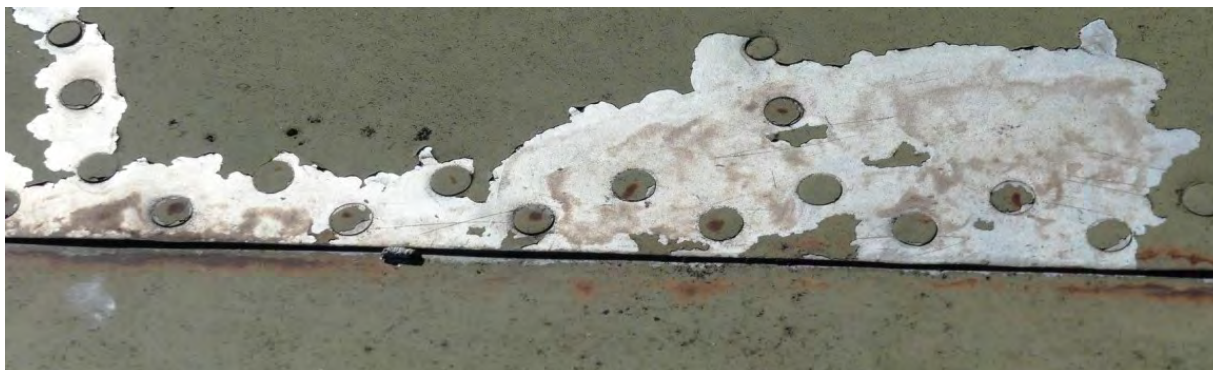
**Popis:** Na výškovom kormidle sa nachádzala malá plocha, ktorá sa javila ako kombinácia korózie a mechanických nečistôt. Lokalizovaná plocha sa nachádza pri odtokovej lište. Aplikovaný bol neriedený inhibítor Cortec VpCI®-427. Testované polia boli rozdelené na dve časti. Druhé pole sprava bolo mechanicky zbavené korózie s následným očistením technickým benzínom a aplikáciou inhibítora. V druhom prípade (prvé pole sprava) bolo zbavené len mechanických nečistôt s následnou aplikáciou chemikálie.

*Obr. 125 - Koróziou napadnutý povrch výškového kormidla*

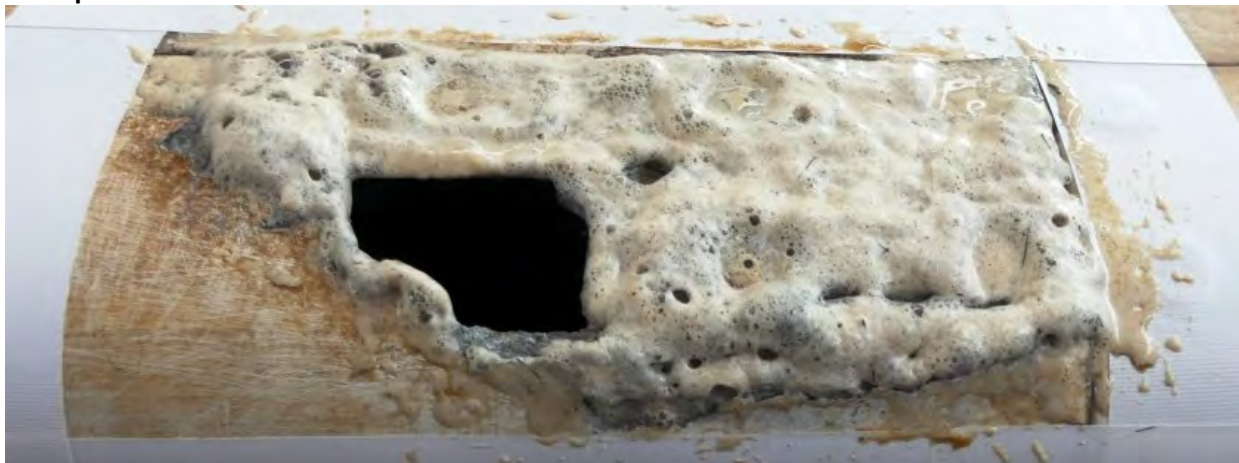
**Obr. 147 - Reakcia po použití inhibítora na poškodenom poťahu**

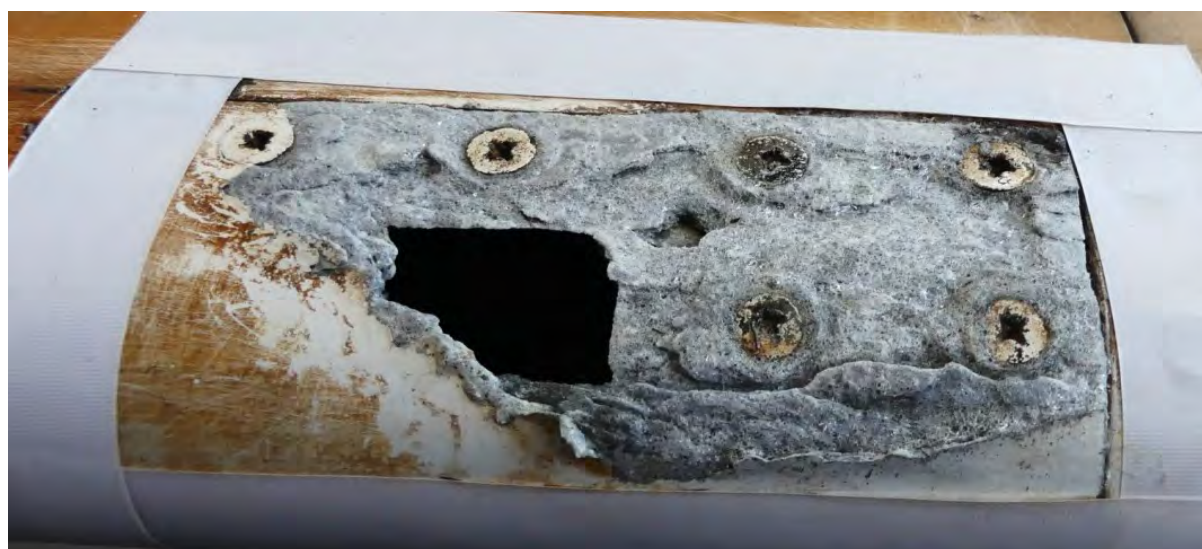
Plocha bola niekoľko krát mechanicky očistená a zbavená mechanických nečistôt. Samotný proces odstraňovania bol komplikovaný, pretože dochádzalo k lúpaniu štruktúry materiálu a pomalé zväčšovanie diery, ktorá bola pri okraji stenčená a krehká. Už počas procesu čistenia došlo k preboreniu poťahu a zväčšeniu diery (pre porovnanie Obr. 146 a Obr. 148). Zoxidovaná vrstva bola z povrchu odstránená. Následne bolo vykonané očistenie a odmastenie. Potom bol aplikovaný inhibítor Cortec VpCI®-427, došlo k reakcii v podobe extrémneho spenenia, ktoré bolo odstránené vodou. Nastal trochu problém s očistením povrchu od zvyškov zreagovaného inhibítora na ploche, ktorá bola výrazne štruktúrne poškodená. Po dokonalom vyschnutí a odvetraní, asi po 24 hodinách, bol vykonaný aerosólový ochranný nástrek. Po zaschnutí došlo k zbeleniu plochy z neznámych dôvodov. Pravdepodobne ošetrovaný povrch nemal vhodnú teplotu.

**Obr. 149 - Vykonaná ochrana bezfarebným lakom vo forme aerosólu, následné zbelenie plochy**

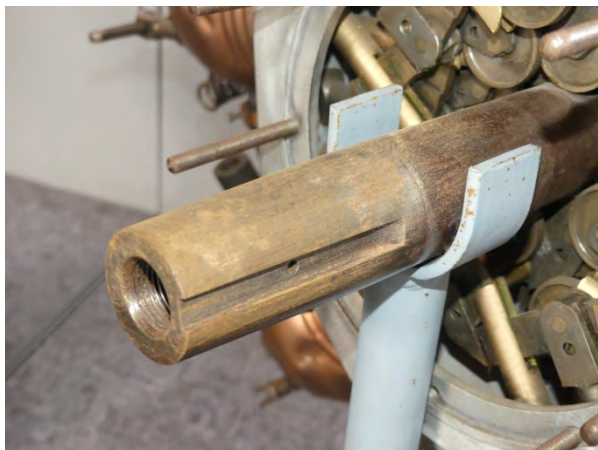
**Obr. 156 - Mechanické odstránenie korózie**

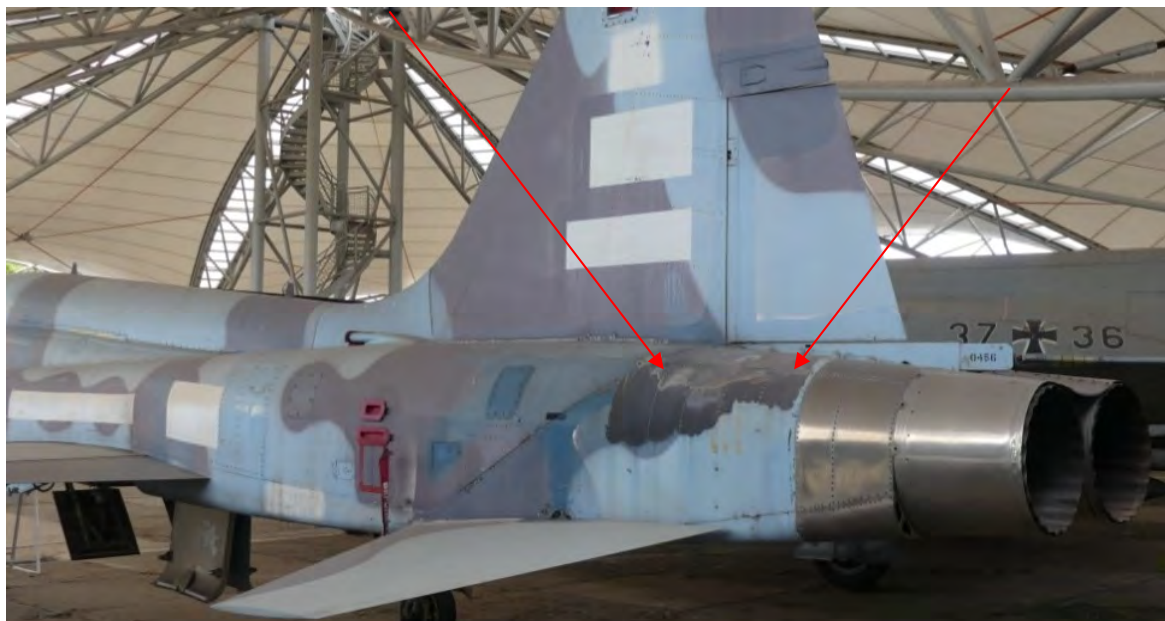
**Popis:** Lietadlo je umiestnené v „Prezidentskej Galérii“ pod prístreškom. Priestor je pod vplyvom klimatických zmien, ale bez priameho vplyvu dažďa, snehu či slnečného žiarenia. Testovaná plocha je poťah trupu nad pohonnou jednotkou (Obr. 213). Duralový poťah je zbavený farebného náteru, ktorý je odlúpnutý na veľkej ploche. Samotný poťah nemá štandardný hliníkový vzhľad. Má výraznú sivú farbu, čo vyvoláva otázku, či sa jedná o hliníkovú zliatinu. Plocha bola rozdelená na tri časti podľa nariadených pomerov. Zľava doprava bol použitý inhibítor VpCl®-427 v pomere 1:4, 1:1, posledná je ošetrená neriedeným inhibítorom.

*Obr. 213 - Celkový pohľad na testované miesto*

Plocha bola rozdelená na tri polia, pričom každá plocha bola ošetrená inhibítorom VpCI®-427 v zriedenom pomere 1:4, 1:1 a neriedenom stave. V prvom kroku bola korózia odstránená mechanicky. Mechanické nečistoty boli odstránené technickým benzínom v niekoľkých krokoch. Následne bol aplikovaný daný inhibítor na všetky tri plochy (Obr. 215).

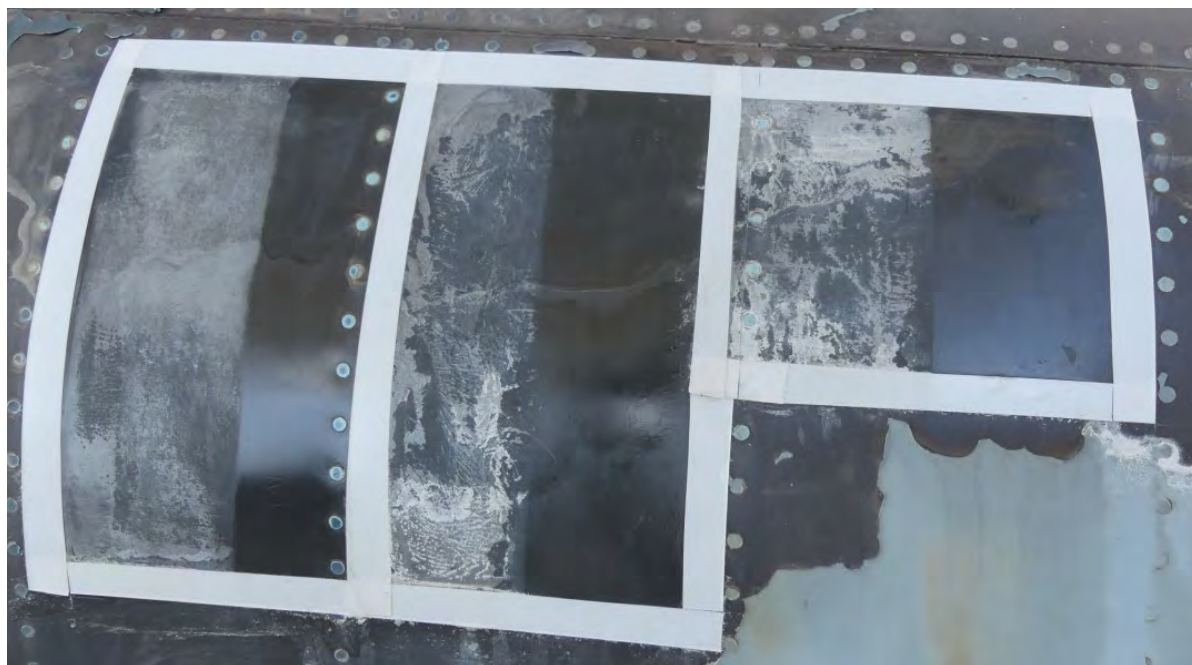
**Obr. 216 - Vykonanie novej ochranej vrstvy**

V záverečnom kroku bol vykonaný ochranný nástrek bezfarebným lakom v aerosólovej forme na všetky testované plochy. Po 24 hodinách sa začal lúpať zo všetkých plôch (Obr. 216). Pravdepodobným dôvodom bola nedostatočná teplota ošetreného povrchu poťahu. Kov nemal

ideálnu teplotu na vykonanie povrchového nástreku. Následne bol vykonaný nový dňa 16.10.2019 - 14,30 hod. pri teplote 21 °C a vlhkosti 51 %. Každé pole bolo rozdelené na polovicu z dôvodu porovnania.

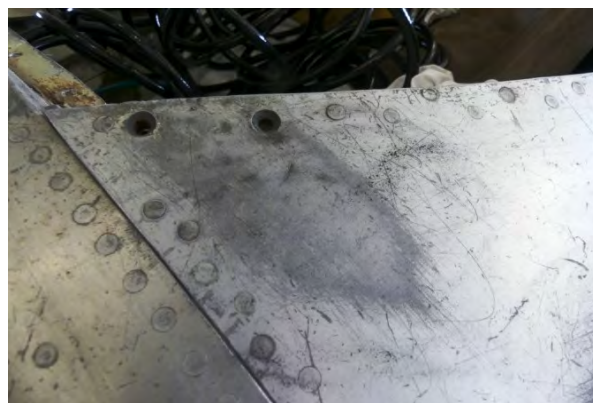
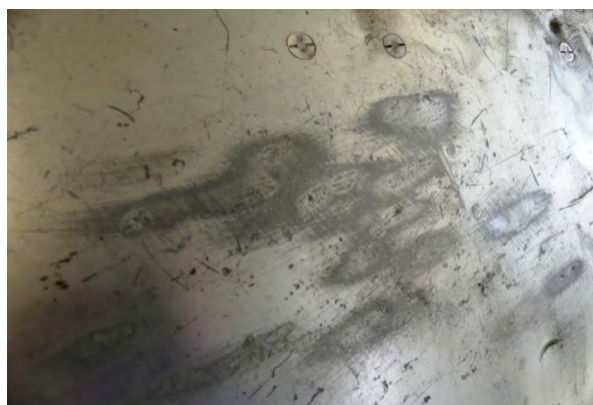
**Obr. 230 - Mechanické odstránenie korózie č. 1**

**Obr. 231 - Mechanické odstránenie korózie č. 2**

**Obr. 232 - Mechanické odstránenie korózie č. 3**

V prvom kroku bola odstránená vrstva mechanických nečistôt (Obr. 229), nasledovalo mechanické odstránenie korózie pomocou jemného brúsneho papiera zrnitosti 150 - 200 (Obr. 230), následné umytie technickým benzínom. Po dôkladnom osušení a očistení bol aplikovaný inhibítor (Obr. 233) na hliník a jeho zliatiny VpCl®-427, ktorý bol zriedený v pomere 1:1. Chemická reakcia v podobe peny bola odstránená vodou (Obr. 234). Vyskytol sa problém ako vhodne aplikovať inhibítor na takej ploche, aby sme sa vyhli zatekaniu a tvorbe zreagovaných svetlých stôp či podobných plošných útvarov, vytvorených z tečúcej chemikálie pomocou gravitácie. Výrobca nestanovuje prostriedky pomocou ktorých nanášať danú látku. Istým riešením by bolo riešenie Inhibítom VpCl®-428, ktorý je v gélovej forme a podľa návodu je vhodný na zvislé časti, diely alebo konštrukcie. Eliminuje negatíva kvapalnej formy VpCl®-427. Po dokonalom zaschnutí bol povrch ošetrovaný ochranným lakom v aerosólovej forme.
