**Ochrana duralových, hliníkových  
a kovových povrchov leteckej techniky  
pred vplyvmi korózie v podmienkach  
STM-Múzeum letectva v Košiciach**

**autor:** Ing. Peter Ondreják

Vydalo Slovenské technické múzeum, Košice, 2022.

Publikácia je výstupom vedeckovýskumnej úlohy „Ochrana kovových povrchov zbierkových predmetov v podmienkach STM-Múzea letectva v Košiciach“.

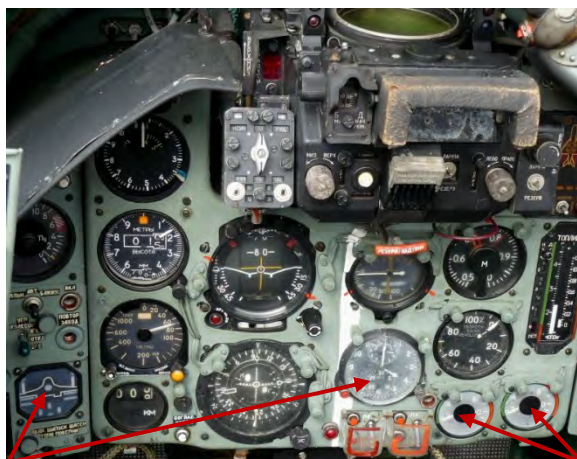
Ultrafialové žiarenie výrazne poškodzuje všetky gumové časti, pneumatiky, tesnenia kabín, dverí, gumové manžety podvozkov, manžety riadenia, gumové tesnenia všeobecne. Slné žiarenie poškodzuje interiér kabín. Jediná preventívna ochrana je opäť použitie ochrannej plachty, pravidelné vetranie a ošetrovanie jednotlivých povrchov. Výrazne poškodzuje tiež čalúnenia sedačiek, ktoré sa odlupuje z ich povrchu. Tento stav je neopraviteľný. Číre časti palubných prístrojov menia vzhľad, vzniká tzv. mliečny efekt, odlupovanie farby, degradácia farebného náteru a pod.

**Obr. 10 - Mliečny efekt prístrojov**

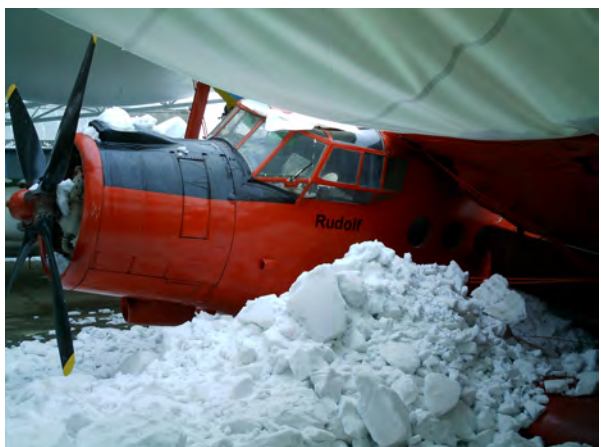
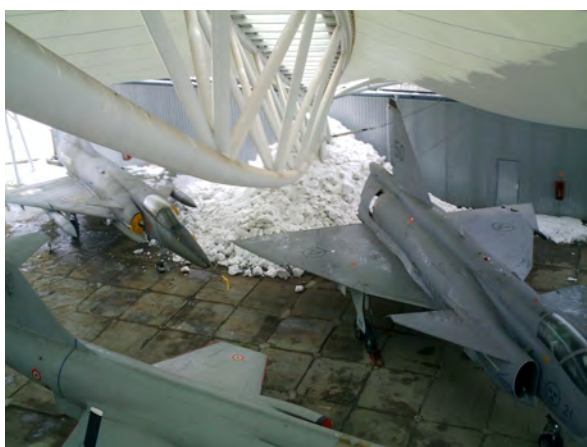
V Múzeu letectva sú takéto predmety uložené v Prezidentskej Galérii, v ktorej je sústredená zahraničná letecká technika. Galéria z časti eliminuje priame klimatické vplyvy, ako je dážď, sneženie a slnečné žiarenie. Aj tu platia výnimky, ako napríklad zimná kalamita v roku 2007. V lokalite mesta Košice sú časté prejavy vzdušného prúdenia v smere juh - sever a opačne. Zastavaný priestor hangárov č. 1, 2, 3 (v tvare U) vytvára podmienky na tvorenie vírenia vzduchu s následným zanášaním mechanických nečistôt na horné plochy leteckej techniky. Obzvlášť je to viditeľné po zimnej uzávere múzea.

**Obr. 11 - Zimná kalamita v roku 2007**

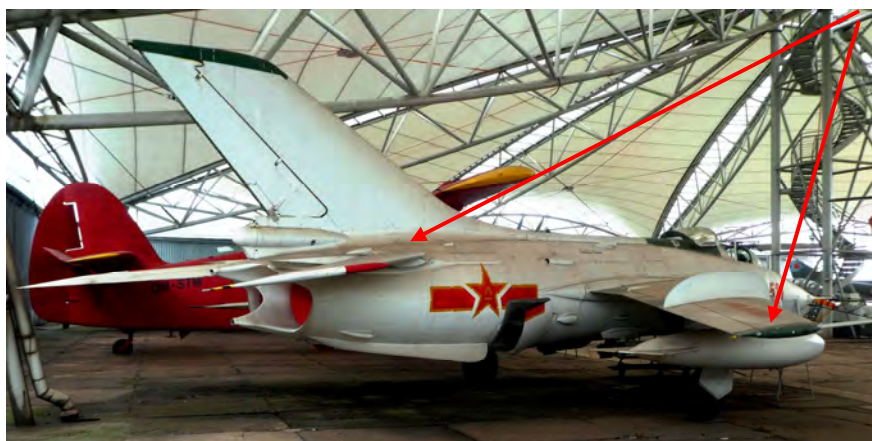
**Obr. 12 - Stav po zimnej uzávere 2020 – šedý potáh lietadla**

V prípade zbierkového predmetu lietadlo Q-6 Fantan je tento prach obzvlášť viditeľný na horných bielych plochách potahu (Obr. 12). Tento exponát je obzvlášť napadnutý koróziou. V minulosti boli už vykonané reštauračné práce na obnove proti fláterovým závažím na výškovom kormidle, ktoré boli doslova „prežraté“ koróziou od stekajúcej vody. Akékoľvek reštaurovanie nebolo možné. Do úvahy pripadala len výroba a výmena starých plechových puzdier za nové. Na poškodení sa podieľalo viacero faktorov. Jednak to boli vonkajšie klimatické vplyvy ako primárny aspekt. Sekundárnym bol vznik korózie. V tomto prípade to bolo viac druhov korózie, ako aj nevhodné priestorové umiestnenie lietadla pod hranou prístrešku, čo spôsobilo zatekanie vody a jej zdržiavanie sa na spodnej časti (Obr. 22). Po tejto skúsenosti bolo lietadlo odtlačené do patričnej bezpečnej vzdialenosti od stekajúcej vody. Niekedy aj takéto banálne opatrenia majú dostatočný vplyv, aby sa zabránilo tvorbe korózie.

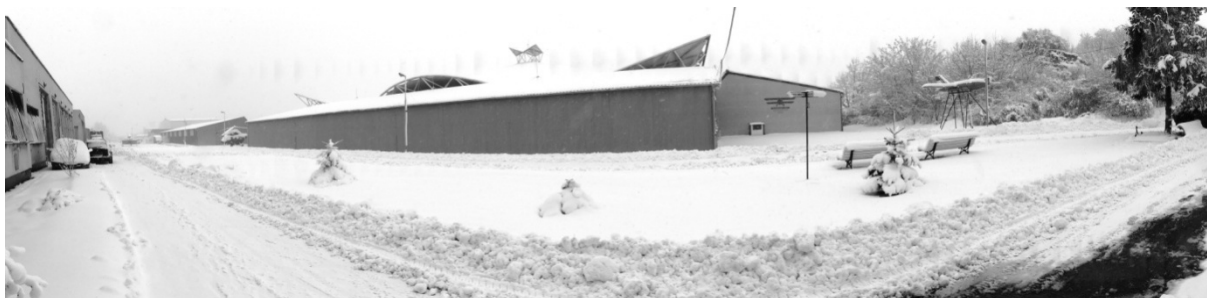
**Obr. 13 - Múzeum Letectva, čelná strana hangáru č.1, obdobie od 15.1.2020**

Vznikajúci popolček v kombinácii s nasýtenými vodnými parami (hmla, dážď a sneh spolu s vetrom) vytvárajú určitú jemnú abrazívnu formu, ktorá pôsobí na všetky kovové povrchy a časti. Primárne dochádza k obrusovaniu - opotrebovaniu týchto povrchov, k strate krycej a ochranej schopnosti. Sekundárnym problémom je tvorenie jednotlivých druhov korózie. Tento problém sa netýka len zbierkových predmetov, ale aj samotnej konštrukcie Prezidentskej Galérie (Obr. 17 a 18) a výstavných priestorov tvorených prenosnými leteckými hangármi typ Pícha 1922 (Obr. 16).

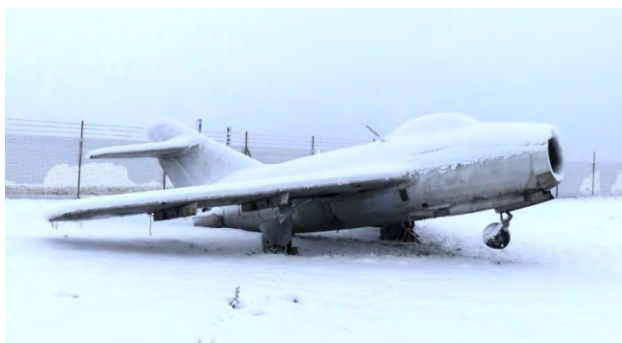
**Obr. 14 - Lietadlo Mig-15 (január 2020)**

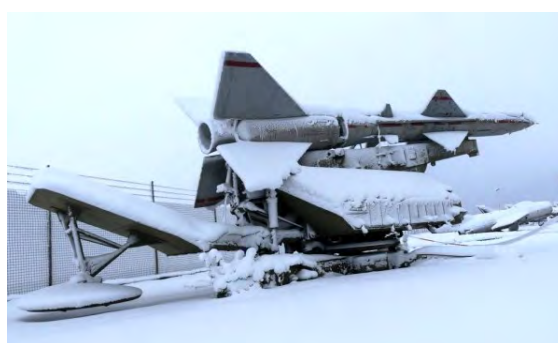
**Obr. 15 - Raketa S-75 (január 2020)**

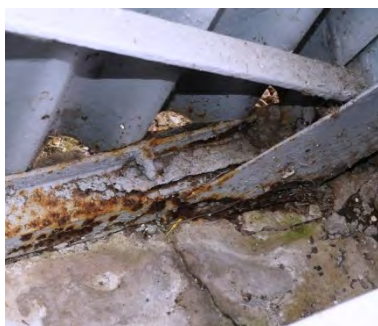
**Obr. 16 - Hangár**

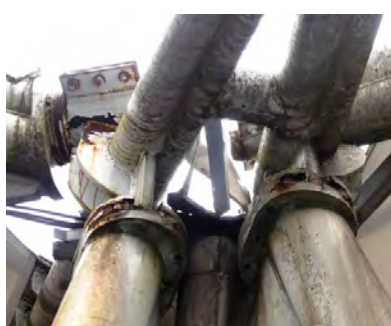
**Obr. 17 - Nosníky PG**

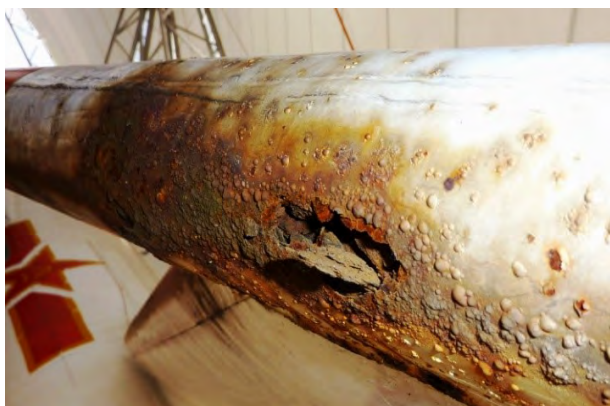
**Obr. 22 - Protifláterové závažie, devastačný stav**

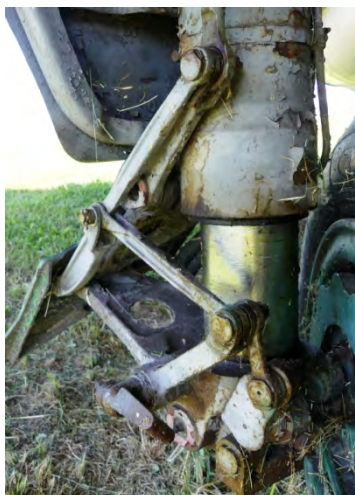
**Obr. 25 - Ošetroená piestnica**

Prejavom je opäť vznik korózie. Opotrebenie je výrazné u skrutkových spojov, kĺbových častí, ložísk a pod. V tomto prípade je jednoduchá ochrana v podobe mazania týchto povrchov ochranným tukom – vazelínou (Obr. 25, 28 a 29). Takáto konzervácia účinne pomôže a dlho vydrží.

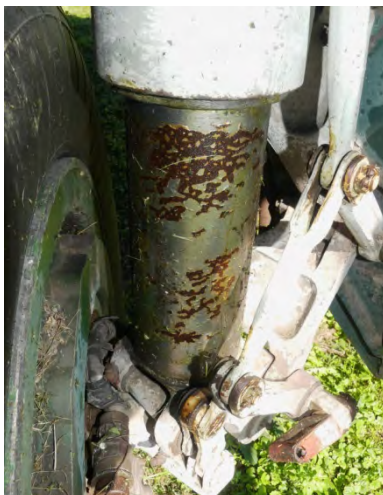
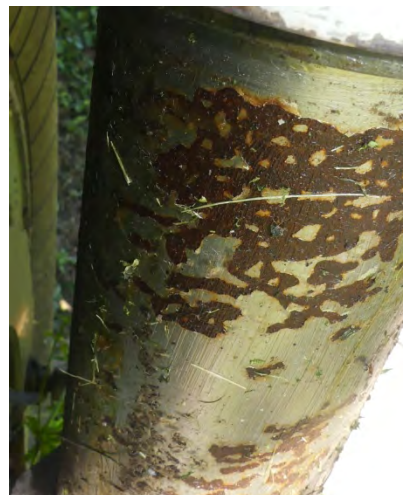
**Obr. 26 a Obr. 27 - Poškodenie povrchu a strata chrómovanej vrstvy**

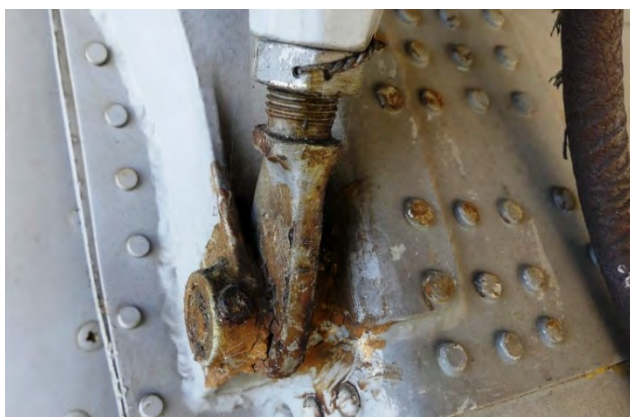
**Obr. 28 - Ošetroené tiahlo krytu podvozku**

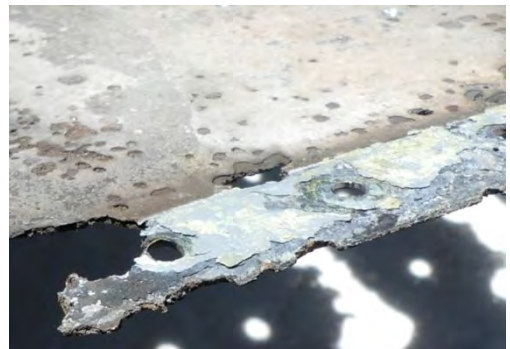
- **prírastkom hmotnosti** - vznikajú rôzne zhľuky korózných útvarov, ktoré priľnú na povrchu kovu a vytvárajú tak prídavnú hmotnosť,
- **zmenou fyzikálnych vlastností** - nárast prechodového odporu,
- **úbytkom hmotnosti materiálu** - zmenšenie nosného prierezu materiálu, pokles únosnosti konštrukcie. Ako príklad môže poslúžiť vztlaková klapka z lietadla Mig-19 (Obr. 32). Duralový poťah stratil výrazne na svojej materiálovej hrúbke. Efekt žiletky spôsobený koróziou (Obr. 33, 34 a 35) vytvára nebezpečne ostrú hranu. Väčšinou sa prejavuje na odtokových hranách pohyblivých častí kormidiel,

**Obr. 33 - Detail odtokovej hrany**

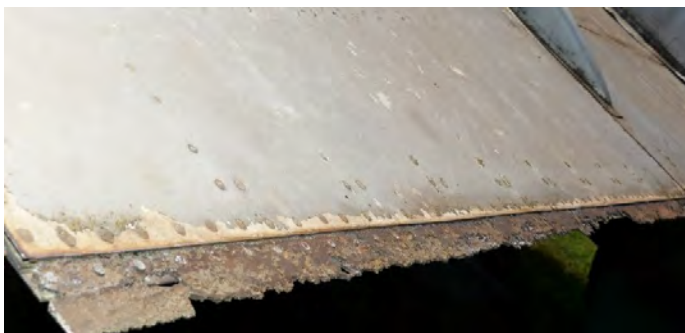
**Obr. 34 - Odtoková hrana, strata materiálu**

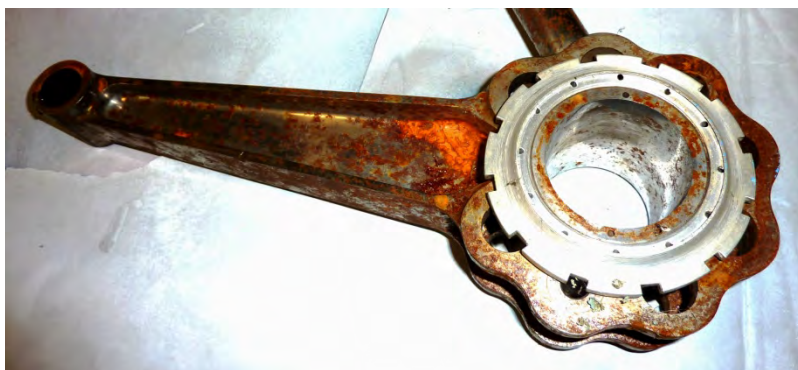
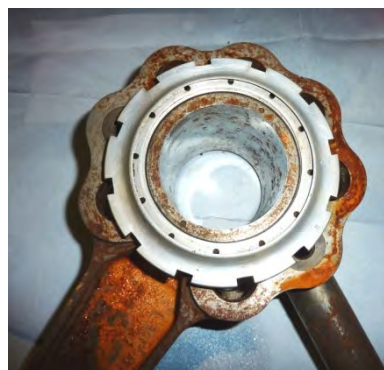
**Obr. 52 a Obr. 53 - Stav zbierkového predmetu pred ošetrením, marec 2018**

Daný zbierkový predmet, kľukový mechanizmus deväťvalcového hviezdicového leteckého piestového motora bol výrazne napadnutý koróziou (90 % povrchu) po celom ramene závesnej (mاتيčnej) ojnice z obidvoch strán, veľká hlava ojnice bola skorodovaná po obvode aj vo vnútri stredu. Vedľajšia ojnice kľukového mechanizmu bola skorodovaná po obvode telesa. Obe čapovacie oká, v ktorých sú bronzové puzdra, boli znečistené mechanicky a zasiahnuté koróziou.

Záverná matica z hliníkovej zliatiny bola napadnutá koróziou ľahkých kovov. Prvým krokom bola celková demontáž ojničného celku na jednotlivé časti. Potom boli odstránené mechanické nečistoty – prach a stopy mastnoty pomocou technického benzínu. Po dôkladnom osušení bola postupne odstránená korózia mechanickým spôsobom, a to opieskovaním jemným kremičitým pieskom až na čistý kov. V prípade závernej matice z hliníkovej zliatiny bolo použité abrazívum na ľahké kovy. Finálne leštenie opracovaných povrchov bolo vykonané pomocou mosadzných rotačných kief rôznych priemerov a tvarov podľa náročnosti prístupu k poškodenému miestu.

Po vyčistení prešiel predmet dôkladným očistením plôch technickým benzínom. Po úplnom osušení bol vykonaný ochranný nástrek lakom jednotlivých častí. Nástrek sa vykonával za vhodných klimatických podmienok v troch krokoch tak, aby bola zabezpečená dostatočná vrstva. Po dokonalom zaschnutí bola kľukovka spätne zmontovaná do daného technologického celku a umiestnená v expozícii. V zimných mesiacoch pri uzatvorení expozície je predmet prikrytý ochrannou fóliou. Jeho stav pred a po 30-tich mesiacoch je zdokumentovaný na Obr. 54 a Obr. 55. Z dlhodobého hľadiska, pri dodržaní určitých zásad sa dá dospieť k veľmi dobrým výsledkom.

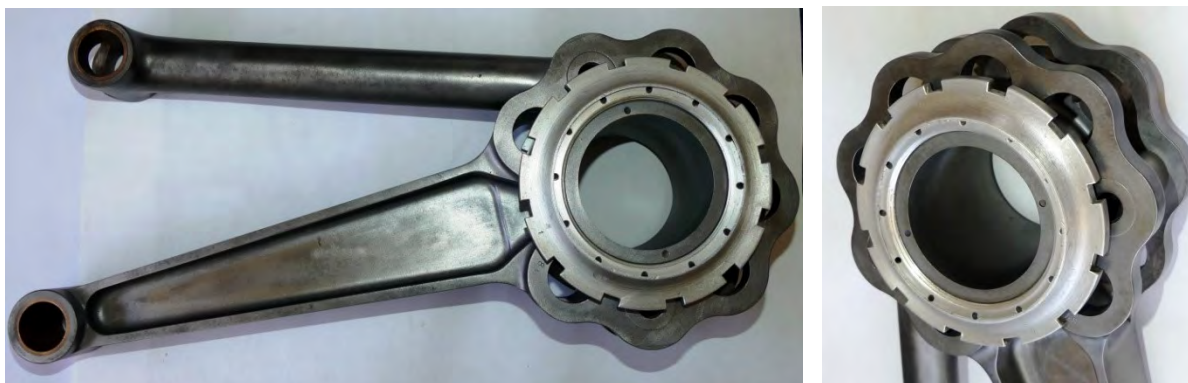
**Obr. 54 a Obr. 55 - Stav zbierkového predmetu po ošetroení, september 2020**

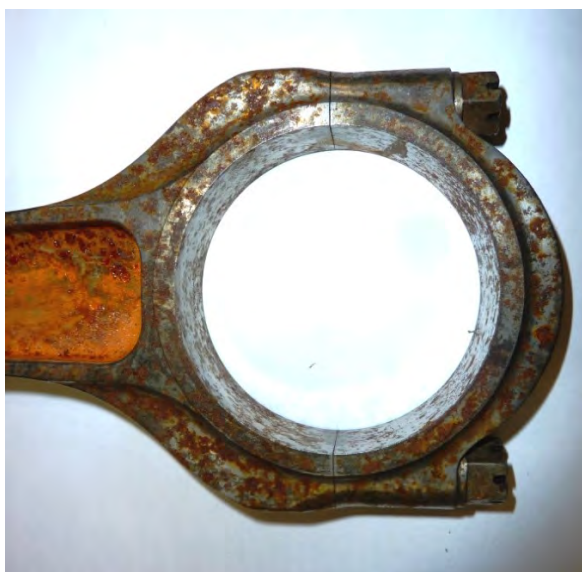
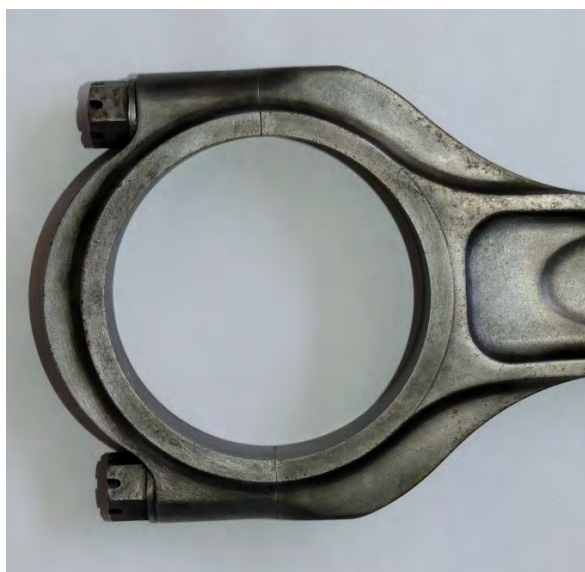
**Obr. 56 - Stav 3/2018**

**Stav ojnice pred a po reštaurovaní**

**Obr. 57 - Stav 9/2021**

Podobným procesom ošetrovania prešiel zbierkový predmet Ojnica L00567-1 (Obr. 56 - Stav 3/2018 a Obr. 57 stav 9/2021). Pri dodržaní vhodných klimatických podmienok by sa doba ochrany medzi dvoma po sebe nasledujúcimi reštaurátorskými prácami výrazne predĺžila a znížilo množstvo zásahov do zbierkového predmetu, ktoré môže byť niekedy na škodu.

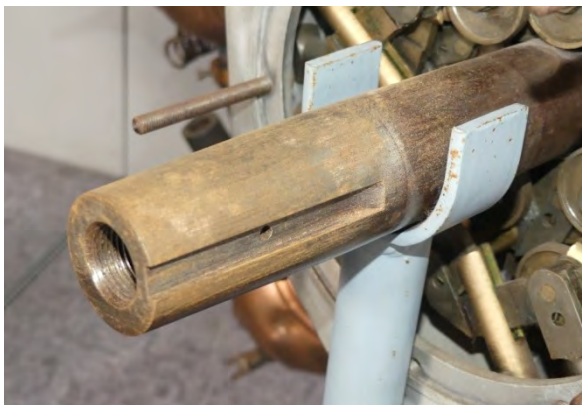
**Obr. 59 - Proces odstránenia korózie**

Pred samotnou aplikáciou je potrebné odstrániť pôvodné mechanické nečistoty (prach, pavučiny), ale predovšetkým očistiť masťné plochy od oleja, poprípade vazelíny (Obr. 58). Mechanickým spôsobom (drôtenou kefou, rotačnou kefou, brúsnym papierom s vhodnou zrnitosťou) odstrániť korozívne častice (Obr. 59). Ak sa na predmete nachádzajú soli, treba ich odstrániť vodou. Po dokonalom očistení až na kov (Obr. 60), je podľa potreby možné poškodené miesta pretmeliť. Následne naniesieme jednu tenkú vrstvu prípravku (Obr. 61), ktorá by podľa možností mala byť rovnomerná, aby sme sa vyhli zatekaniu prípravku.

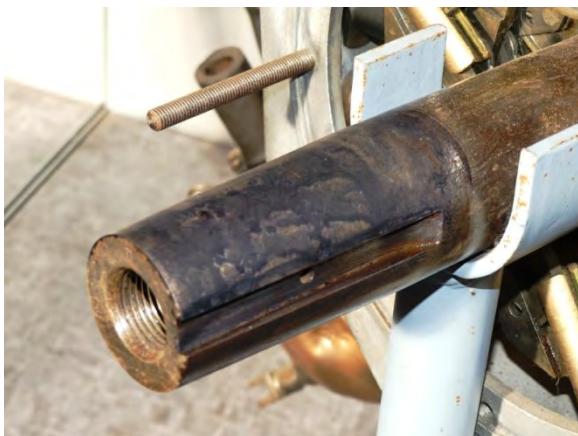
**Obr. 62 - Po zaschnutí vykazuje matný povrch**

Samozrejme, údaje môžu byť mierne odlišné v závislosti od typu používanej striekacej pištole, trysky a pod. Aplikčné práce musia byť dokončené do 3 hodín. Toto je výrobcom stanovená garantovaná reakčná doba prostriedku s kovom. Ako kontrola môže poslúžiť vizuálny stav, ktorý sa prejavuje svojím typickým modro čiernym sfarbením (Obr. 62). Inhibitor sa neaplikuje na priamom slnku alebo na rozpálenom kovovom povrchu. Ako krycí náter môžu byť použité bežne dostupné farby a laky (Obr. 63).

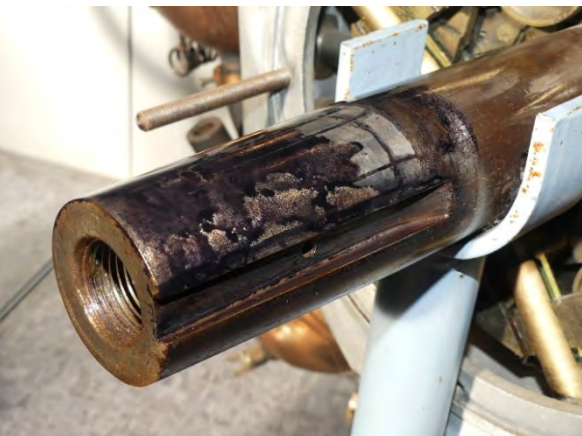
**Obr. 63 - Ošetrený lakom, viditeľné zatečené plochy**

Ošetrované plochy na nesmú neumývať vodou a je potrebné ich nalakovať do 48 hodín od aplikácie. Nepoužívať farby s vysokým obsahom zinku. Tie plochy, ktoré nie je potrebné ošetriť sa môžu prekryť lepiacou páskou alebo iným vhodným prvkom. V prípade, ak bola finálne ošetrovaná plocha zasiahnutá inhibítorom, ihneď ho odstráňte vodou. Na spracovanie a skladovanie je potrebné používať plastové nádoby. Inhibítor neskladovať na slnečných miestach alebo na miestach s rizikom výskytu mínusových teplôt. Použité nástroje sa čistia pod tečúcou vodou. Vzhľadom k veľkej rozmanitosti aplikácií a podmienok skladovania a spracovania sa nedajú garantovať výsledky pre konkrétne aplikácie. Z hľadiska reštaurovania, aby nedošlo k poškodeniu zbierkového predmetu, pred použitím inhibítora sa odporúča vykonať vlastné skúšobné testy. Ošetrované povrchy neumývať vodou. Prípravok na neutralizáciu hrdze ihneď umyte z natretých povrchov. Prípravok sa neodporúča používať na priamom slnečnom svetle, na horúcich povrchoch s teplotou nad +40 °C a na miestach, keď sú teploty pod bodom mrazu. Vyššie uvedené aplikačné pokyny sú odporúčania vypracované na základe skúseností. Ak existujú pochybnosti poškodenia povrchu je dobré pred použitím inhibítora vykonať vlastné testy na menej exponovaných plochách. Vzhľadom na veľkú rozmanitosť aplikácií neexistuje garančná záruka pre konkrétnu aplikáciu.

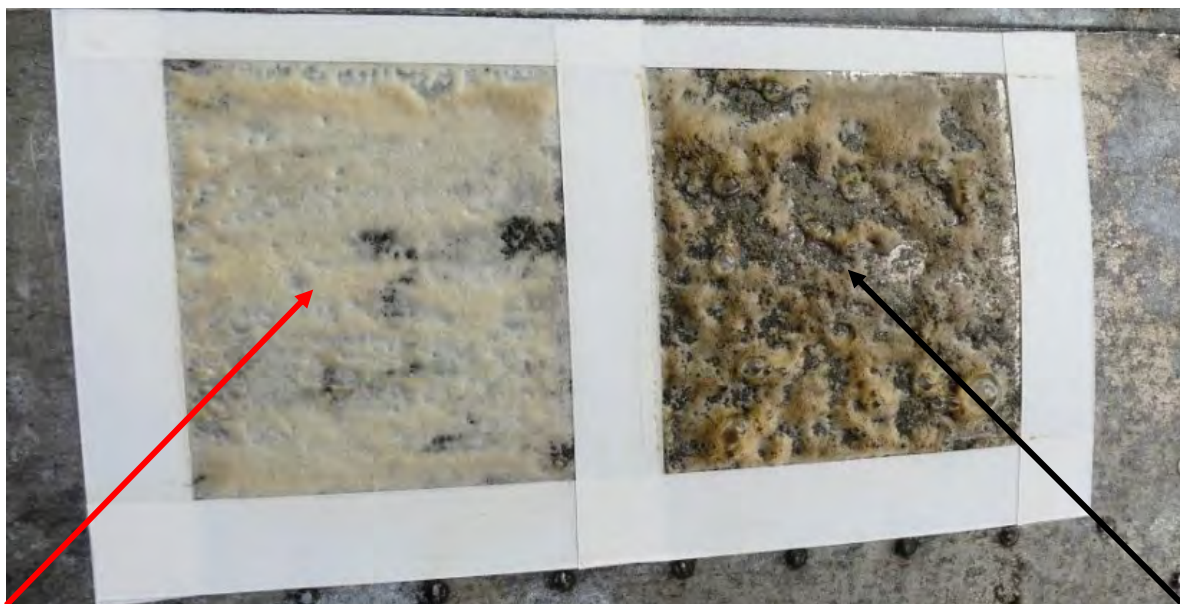
Obr. 83 - Dve rôzne chemické reakcie - **ošetrený** a neošetrený povrch

Použitý inhibítor Cortec VpCl®-427, biele ohraničené pole bolo rozdelené na dve plochy (Obr. 82 a Obr. 83). Prvé pole (pri čelnom pohľade prvé zľava) bolo vyčistené a zbavené korózie pomocou jemného brúsneho papiera, očistené technickým benzínom. V zapätí bol nanosený chemický inhibítor v nezriedenom stave, ktorý zreagoval v podobe mierneho nakysnutia. Po reakcii bola časť plochy poľa očistená od zreagovanej látky – odhalený lesklý kov.

Druhé pole (pri čelnom pohľade druhé zľava) bolo zbavené len mechanických nečistôt a ošetrené technickým benzínom. Pri aplikácii inhibítora v nezriedenom stave došlo k okamžitej reakcii, t.j. k enormnému nakysnutiu, miestami sa vytvorila hnedosivá pena. Po jej odstránení z povrchu kovu sa objavil lesklý kov.

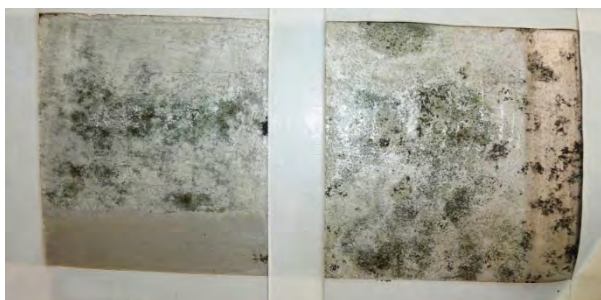
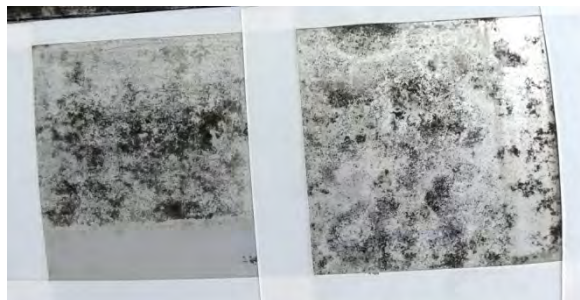
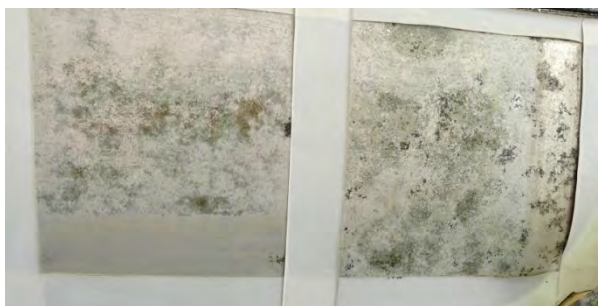
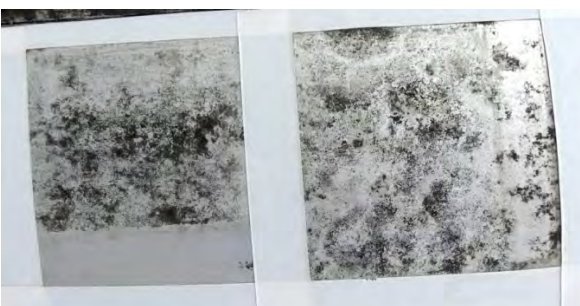
## Porovnanie jednotlivých testovaných etalónov na základe časových periód

**Obr. 87 - Po 360 dňoch**

**Obr. 88 - Stav 0**

**Obr. 89 - Po 710 dňoch**

**Obr. 90 - Stav 0**

Pre daný zámer boli vybrané spodné plochy trupu, kde sa najviac koncentrujú vodné zrážky. Hlavným zámerom bolo vytvoriť tzv. „núdzové“ pracovné podmienky, kedy technika nemôže byť ošetrovaná v dielňach (pre svoju nadrozmernosť) za optimálnych podmienok, ale na mieste. Dňa 26.9.2019 (deň 0) bola vykonaná aplikácia inhibítora VpCI®-427 na poťah trupu lietadla IL-14. Testované plochy sú rozdelené, pričom prvá z ľava je ošetrovaná – zbavená korózie, očistená technickým benzínom. Druhá je len očistená od prachových nečistôt. Testuje sa reakcia na rovnakom materiáli, ale na dvoch odlišne ošetrovaných plochách. Inhibitor je v pôvodnom skupenstve – neriedený. Plocha bola ošetrovaná bezfarebným ochranným lakom formou aerosólu (spray) pri podmienkach: teplota 19,7 °C, vlhkosť 52 %. Po prvej 20 dňovej perióde 15.10.2019 bola vykonaná kontrola stavu poťahu trupu. Vrchná vrstva laku sa začala jemne trúsiť. Tento jav bol pravdepodobne zapríčinený nedodržaním technologického postupu, t.j. aplikácia na studený kov. Tento jav sa opakoval v priebehu ďalších časových periód až do stavu, kedy sa ochranná vrstva opotrebovala vplyvom poveternostných podmienok. Po strate ochrannej vrstvy ošetrovaný kov postupne menil farebný odtieň k svetlejšiemu. Potom sa stav na základe vizuálneho porovnania nemenil. Presne definovaná zmena stavu by bola možná, ak by sa dala zmerať hrúbka materiálu pred a po experimente. Na základe tejto informácie o úbytku materiálu by bolo možné zhodnotiť stupeň degradácie kovu.

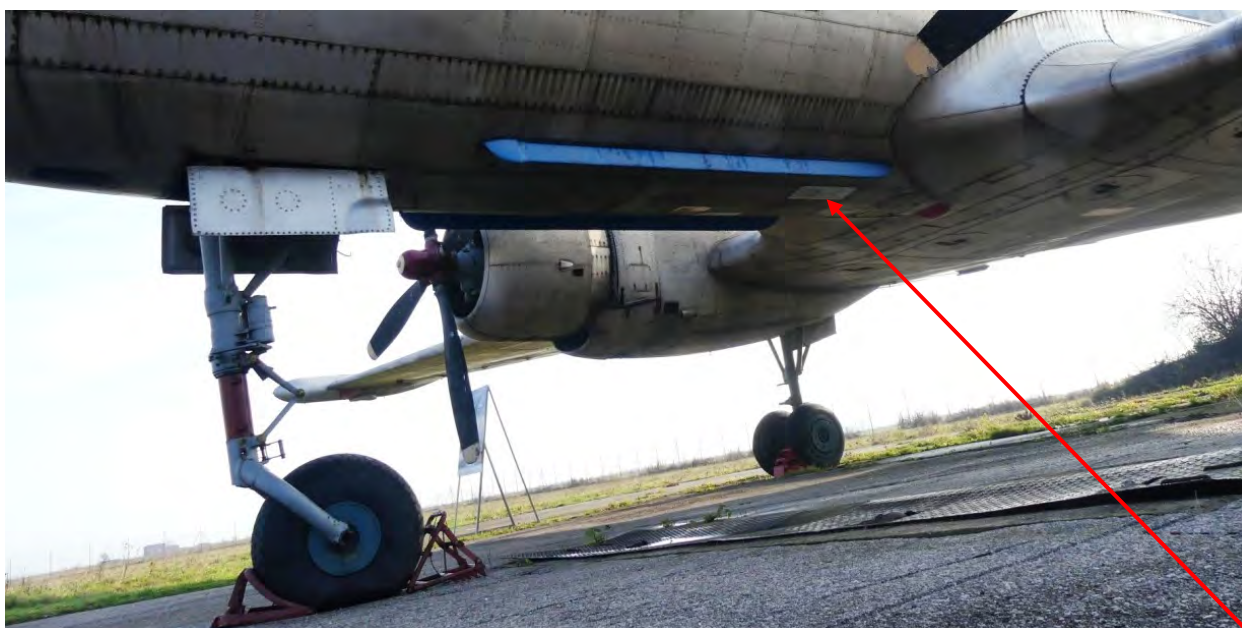
Poťah spodnej časti trupu lietadla IL-14 (Obr. 91) je zasiahnutý koróziou. Plocha bola ošetrovaná inhibítorom CpVI®-427 v riedenom stave v pomere 1:1 (Obr. 93) a 1:4 (Obr. 94). Obe polia boli mechanicky ošetrované od korózie, zbavené mechanických nečistôt a na záver ošetrované technickým benzínom. Po oschnutí bol nanesený inhibitor v pomere 1:1 (čelný pohľad prvé pole sprava) a v pomere 1:4 (čelný pohľad druhé pole sprava). Po zreagovaní bola odstránená nežiaduca zreagovaná oxidová vrstva. Plocha bola očistená vodným roztokom a ošetrovaná bezfarebným lakom

**Obr. 91 - Testované plochy**

v aerosólovej forme. Podľa návodu sa dá lak univerzálne použiť na kovy, drevo, plasty, kameň, sklo. Ochranný lak bol použitý pri teplote 21 °C a vlhkosti okolitého ovzdušia 51 %.

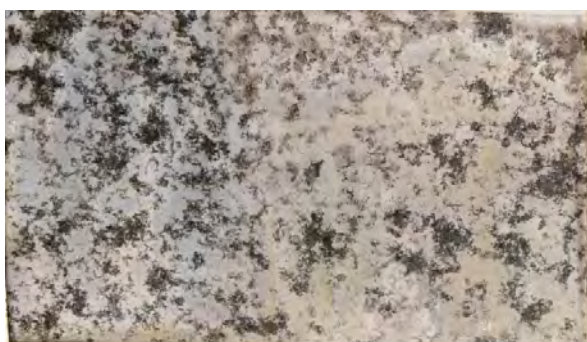
**Obr. 96 - Stav po 710 dňoch, pomer 1:4**

Dňa 26.9.2019 (deň 0) bola vykonaná aplikácia inhibítora VpCl®-427 na potáh trupu lietadla Il-14. Testované plochy boli rozdelené. Prvá sprava bola po kompletnom mechanickom očistení ošetrovaná inhibítorm v zriedenom pomere 1:1. Druhá sprava bola očistená a ošetrovaná inhibítorm v zriedenom pomere 1:4. Následne bola plocha ošetrovaná bezfarebným ochranným lakom. Pri porovnaní oboch ošetrovaných plôch je na prvý pohľad viditeľná reakcia rôzne zriedených inhibítorov. Silnejšia koncentrácia v pomere 1:1 je účinnejšia ako 1:4. Podobne aj tu došlo k porušeniu vrchnej ochrannej lakovej vrstvy vo forme jemného trúsenia – jemné vločky. Stav bol pravdepodobne zapríčinený buď nedodržaním technológie, t.j. aplikáciou laku na studený kov. Tento stav bol zistený v prvej 20-dňovej perióde (15.10.2019). Trúsenie sa opakovalo až do stavu, kedy sa ochranná vrstva takmer opotrebovala. Ostali malé plochy. Po strate ochrannej vrstvy ošetrovaný kov postupne menil farebný odtieň. V tomto období boli veľmi priaznivé podmienky, teplota sa pohybovala v rozsahu od 10 – 24 °C, vlhkosť od 48 – 75 %.

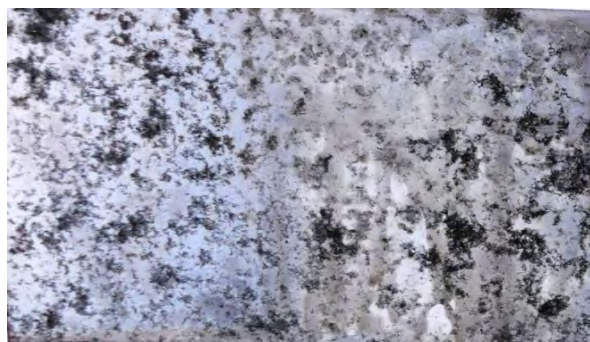
**Obr. 97 - Stav 0, pomer 1:4**

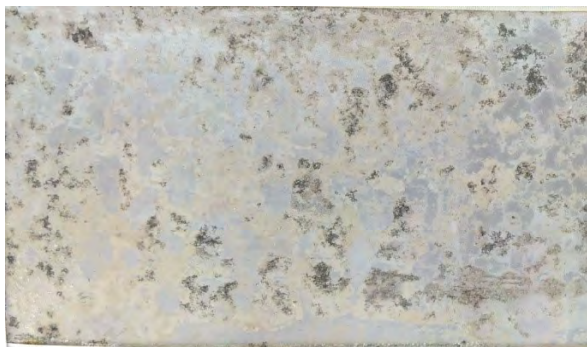
Obr. 98 - Stav po 710 dňoch, pomer 1:1

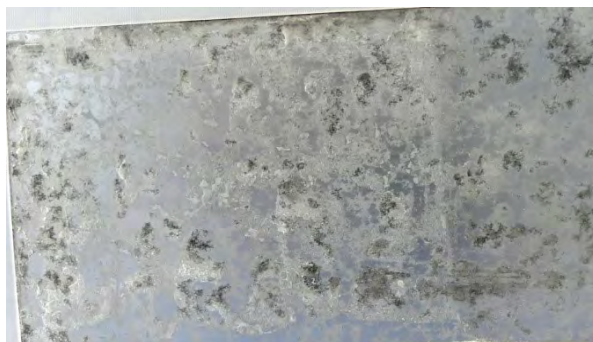
Obr. 99 - Stav 0, pomer 1:1

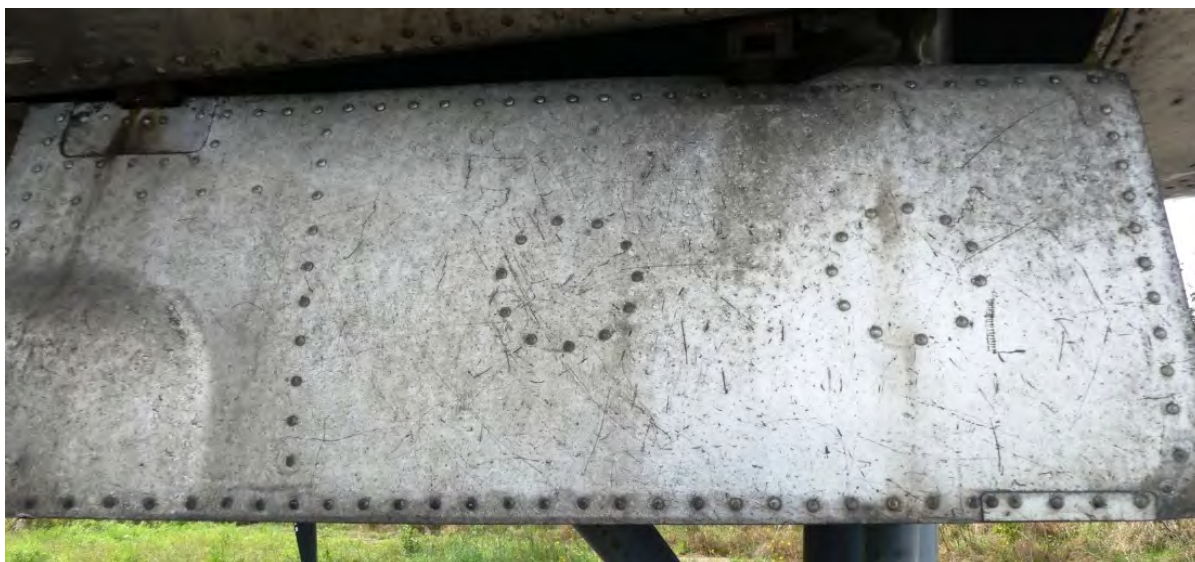
**Popis:** Testovaná plocha predstavuje dvierka krytu predného podvozku (Obr. 101), ktoré sú opotrebované, nesú stopy mechanického poškodenie, t.j. škrabance, ryhy. V celkovom sumáre dvierka nie sú viditeľne zasiahnuté koróziou. Aplikované boli dva inhibítory, a to WÜRTH – oranžové pole a Cortec VpCI®-427 – biele pole (Obr. 102), každý ma svoje ohraničené pásmo. Obe plochy boli zbavené mechanických nečistôt, očistené technickým benzínom a v poslednom kroku boli aplikované inhibítory pomocou štetca.

**Obr. 101 - Pôvodný poťah na kryte predného podvozku lietadla Il-14**

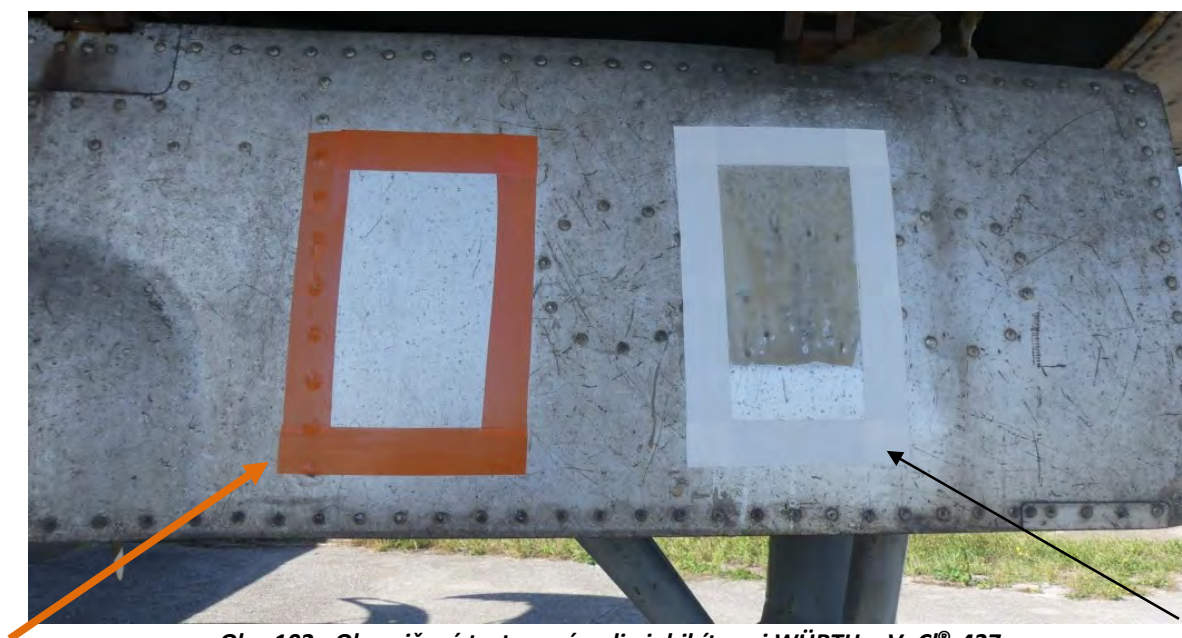
**Obr. 102 - Ohraničené testované polia inhibítormi WÜRTH a VpCI®-427**

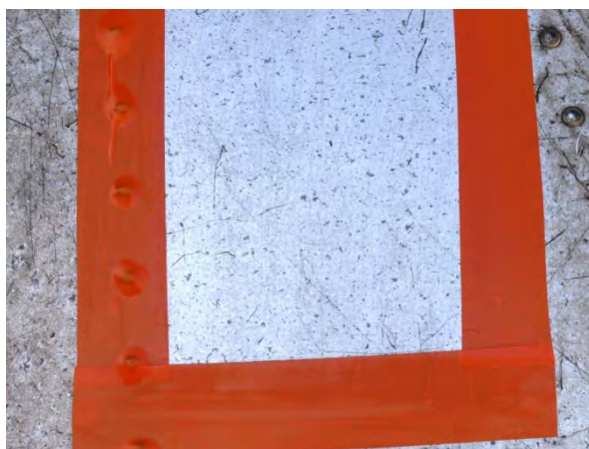
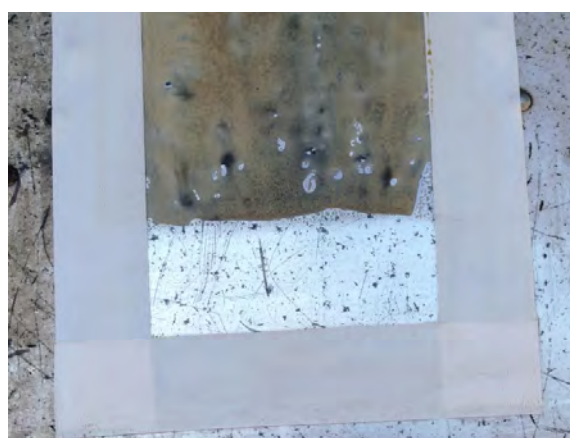
**Obr. 103 - Rozdielne reakcie inhibítorov WÜRTH a VpCI®-427**

Najaktívnejší prostriedok sa javí VpCI®-427, ktorý má oproti WÜRTHu lepší účinok na povrch. Prostriedok WÜRTH je bez reakcie. Ani jedna plocha nebola ošetrená ochranným lakom. Dňa 24.9.2019 (deň 0) bola vykonaná aplikácia inhibítora v pôvodnom skupenstve – neriedený VpCI®-427 na poťah dvierok. Na ploche bol vykonaný polovičný ster, pod ktorým sa objavil relatívne čistý kov. Klimatické podmienky – teplota 19,7 °C a vlhkosť 52 %. V prvej perióde sa objavila plocha stečeného inhibítora, ktorý zreagoval s kovom a vytvoril mapu, čo pôsobí negatívnym dojmom pre zjavnú viditeľnosť. Podobne aj tu sa objavilo opotrebenie laku - trúsenie, ktoré pretrvávalo do tretej periódy (cca 60 dní). Následne sa zdegradovaný lak úplne vytratil a ostal čistý kovový povrch. V tomto období boli veľmi priaznivé podmienky, teplota sa pohybovala v rozsahu od 10 – 24 °C, vlhkosť od 48 – 75 %. Stav sa potom de facto nemenil. Povrch farebne trochu zosivel. Do úvahy musím zobrať aj rozdielne svetelné podmienky pri fotografovaní. Snímky sú otočené o 90° na ležato.

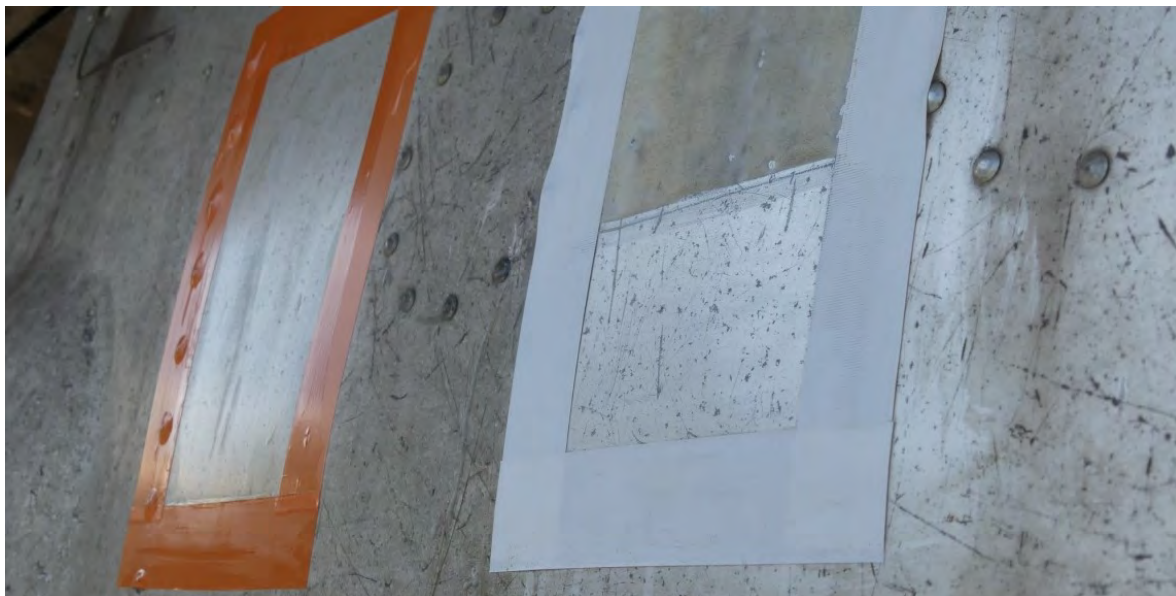
**Obr. 104 - Pohľad z uhla pre porovnanie oboch polí**

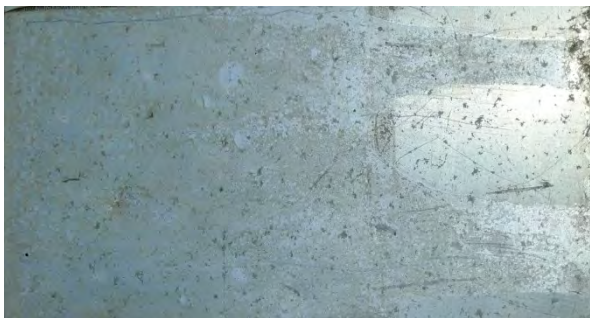
**Obr. 107 - Po 710 dňoch**

Aj keď je inhibítor WÜRTH určený na železné kovy, otestoval som ho v oboch prípadoch (spodná časť trupu a dvierka predného podvozku) za účelom zistenia jeho reakcie s duralom, ktoré by preukázali nejakú zmenu. Aplikácia ako i reakcia nič neodhalila a uvedený inhibítor sa správal indiferentne po celú dobu záznamov. V tomto prípade došlo k miernemu zožltnutiu povrchu hlavne v mieste koncentrovaného stečenia vplyvom gravitácie. V prípade ošetrovania trupu lak stratil svoju ochrannú a kryciu schopnosť ako v predchádzajúcich prípadoch. V porovnaní zo stavom 0 a po 710 dňoch je vzhľad nezmenený. Spomaľovač korózie rady WÜRTH určený na železné kovy nie je vhodný na ošetrovanie povrchov z ľahkých zliatin.

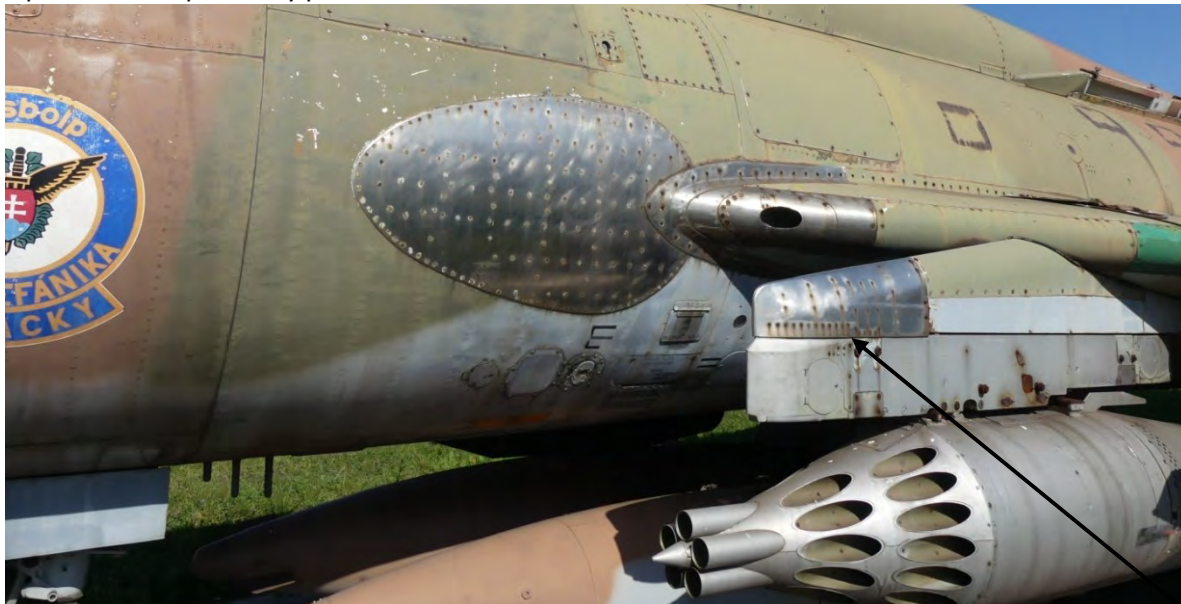
*Obr. 111 - Lietadlo Su-22, umiestnenie na voľnom priestore*

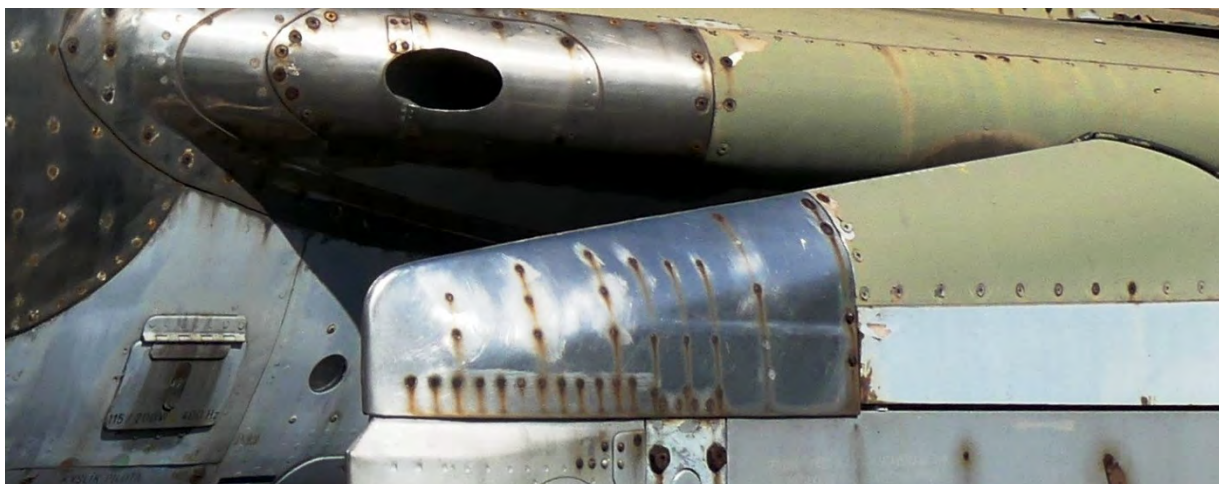
*Obr. 112 - Pôvodný stav*

Čelnú časť závesu tvorí nerezový kryt, ktorý nebol zasiahnutý koróziou. Zasiahnuté boli konštrukčné nity zosilňujúce konštrukciu. V tomto prípade neboli skrutky zbavené korózie, boli iba zbavené mechanických nečistôt a umyté technickým benzínom. Cieľom bolo otestovať reakciu inhibítora bez toho, aby bol predmet mechanicky ošetrovaný od korózie. Navodiť tak najdrsnejšie podmienky. Po 48 hodinách bol vykonaný ochranný nástrek bezfarebným lakom, ktorý bol použitý pri teplote 18,3 °C, vlhkosti 75 %.

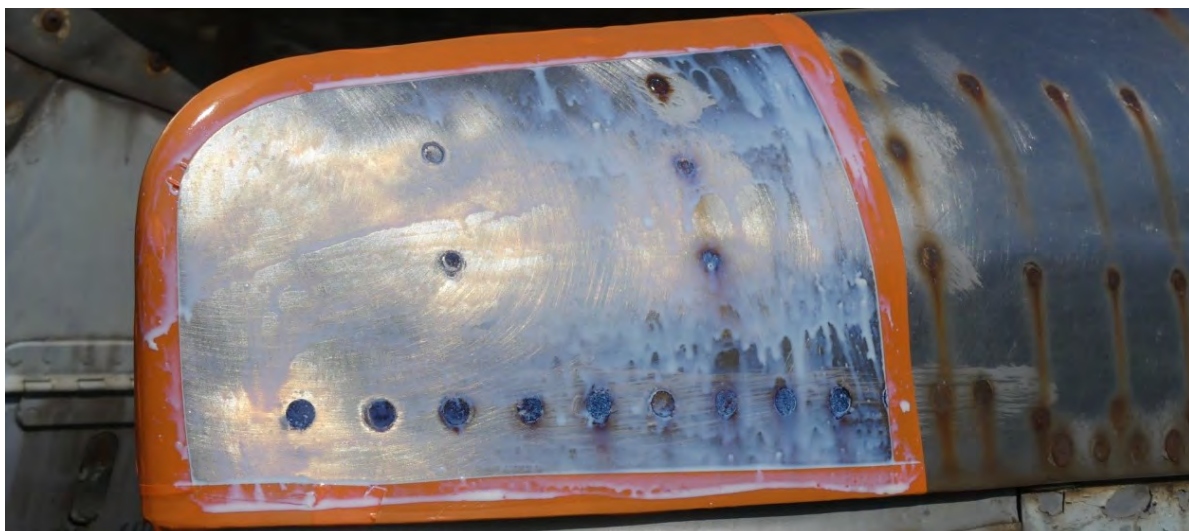
**Obr. 113 - Aplikovanie inhibítora WÜRTH na plochu čela závesu**

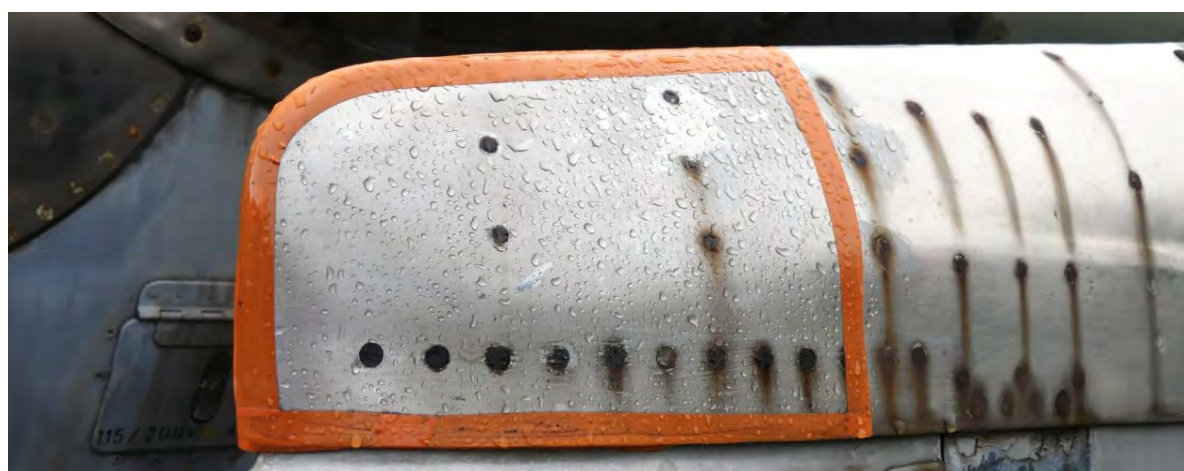
**Obr. 114 - Reakcia na vodné zrážky v podobe vode odpudivej vrstvy**

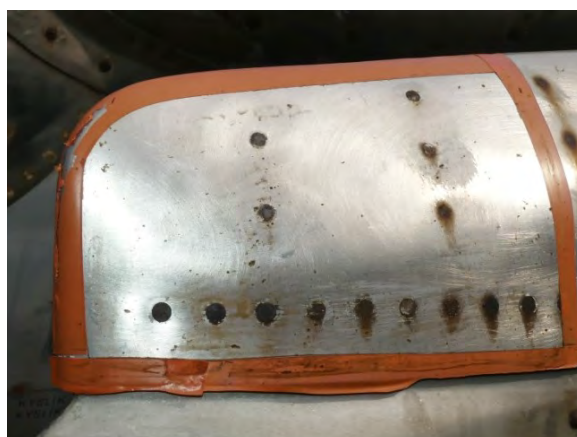
Obr. 116 - Po 360 dňoch

Dňa 26.9.2019 (deň 0) bola vykonaná aplikácia inhibítora WÜRTH na nerezovú čelnú časť, ktorá je prinitovaná oceľovými nitmi k nosnej konštrukcii podkrídlového závesníka. V prvom kontrolnom cykle dochádzalo k pomalému degradovaniu lakovaného ochranného povrchu v okolí hlavičiek nitov. Ten sa potom postupne vytrácal, ostali len malé polia, ktoré sa postupne vytratili. V priebehu dvoch dní sa vyskytli na letisku dažďové zrážky, kedy sa ošetrovaná plocha javila ako vode odpudivý povrch, pričom vedľajšia plocha sa javí ako umytá. Aby bol inhibítor účinný, je potrebné odstrániť koróziu. V tomto prípade, kde je základný materiál nerezový plech, je dobré použiť brúsny papier s vysokou zrnitosťou 100 – 120, aby sa predišlo vytvoreniu zbytočných rýh na materiáli. Pri porovnaní digitálnych záznamov (Obr. 117 a Obr. 115) je stav rovnaký. Inhibítor pravdepodobne spomalil koróziu.

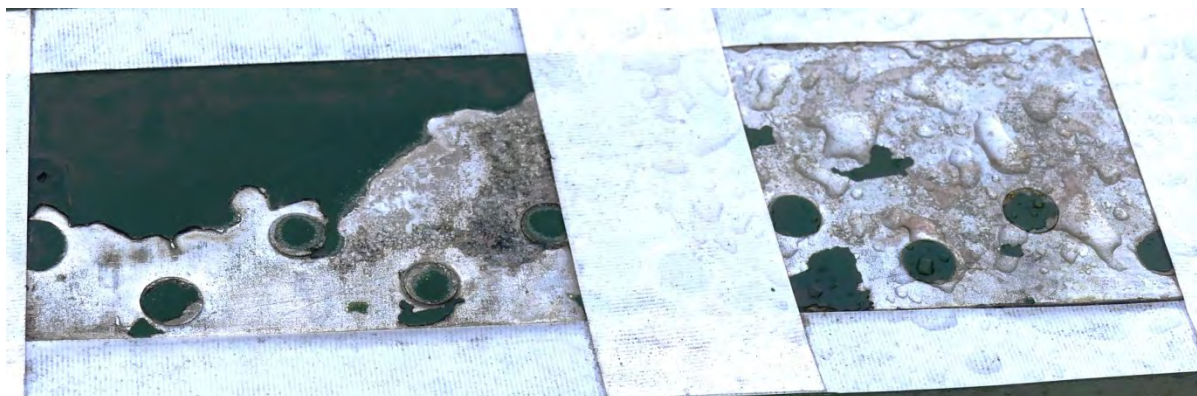
**Obr. 127 - Stav 0, po ošetroení lakom je viditeľná vode odpudivá reakcia**

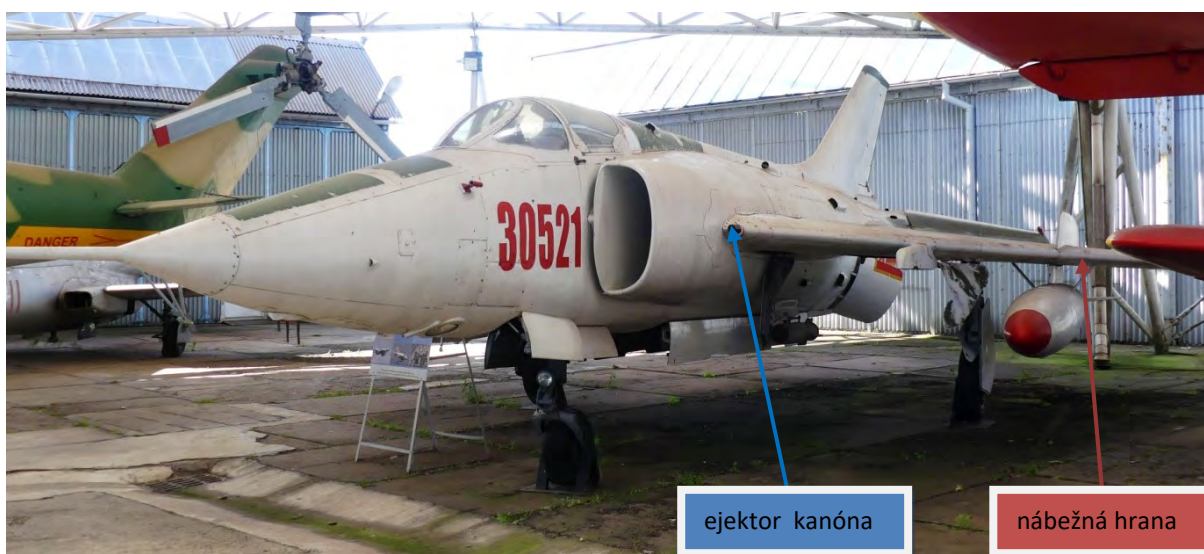
**Popis:** Zberkový predmet je umiestnený v „Prezidentskej Galérii“ pod prístreškom - priestor pod vplyvom klimatických zmien, ale bez priameho vplyvu dažďa, snehu, slnečného žiarenia. Ejektor hlavne 20 mm kanóna (v smere letu vľavo), ktorý je umiestnený v koreni krídla, je silne napadnutý kovovou koróziou po celom jeho povrchu. Prvým krokom bolo zbaviť teleso ejektoru korózie brúsnym papierom na kovový povrch. Potom boli zbytky hrdze a mechanické nečistoty odstránené prostriedkom WÜRTH - Odmasťovač rapid. Následne bol aplikovaný inhibitor WÜRTH. Nebola vykonaná žiadna povrchová ochrana bezfarebným lakom.

*Obr. 130 - Lietadlo Q-6 Fantan s testovanými plochami*

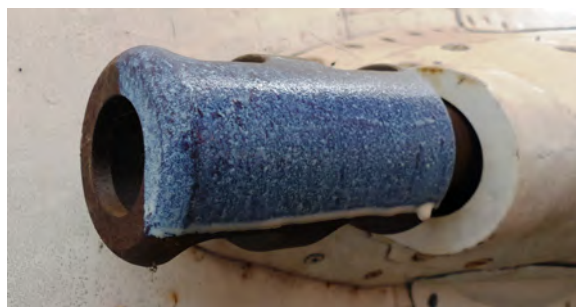
*Obr. 131 - Odstránenie korózie z hlavne ejektora*

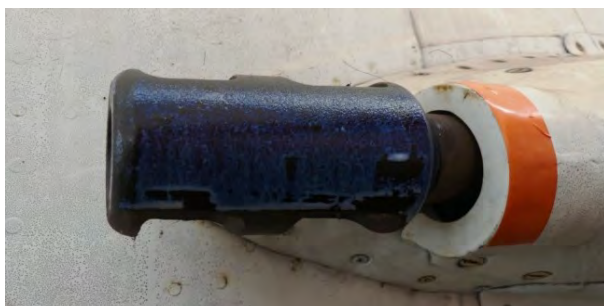
*Obr. 132 - Aplikácia inhibítora a zatečenie*

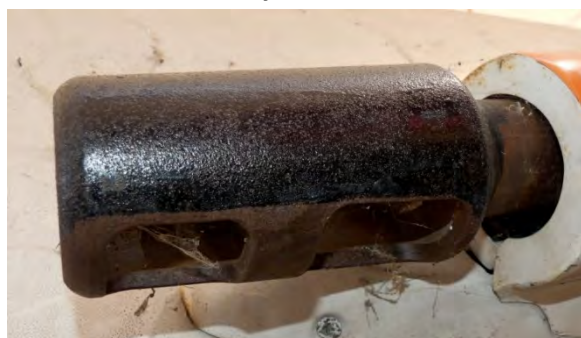
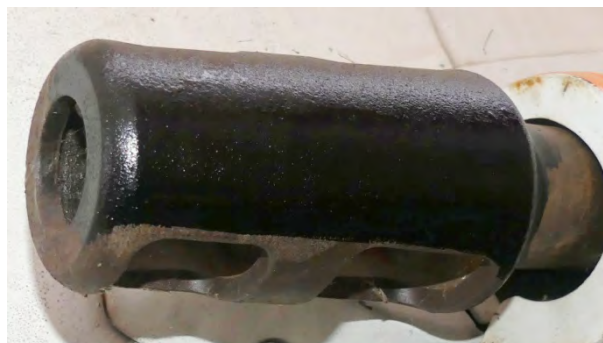
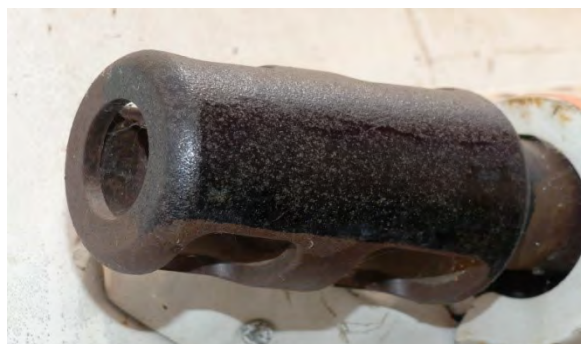
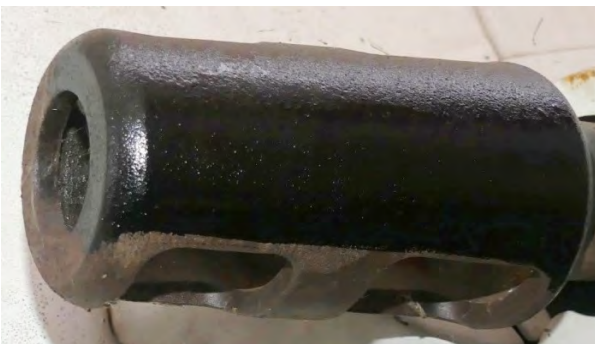
**Porovnanie testovaných etalónov**

**Obr. 135 - Po 360 dňoch**

**Obr. 137 - Po 710 dňoch**
