**Ochrana duralových, hliníkových  
a kovových povrchov leteckej techniky  
pred vplyvmi korózie v podmienkach  
STM-Múzeum letectva v Košiciach**

**autor:** Ing. Peter Ondreják

Vydalo Slovenské technické múzeum, Košice, 2022.

Publikácia je výstupom vedeckovýskumnej úlohy „Ochrana kovových povrchov zbierkových predmetov v podmienkach STM-Múzea letectva v Košiciach“.

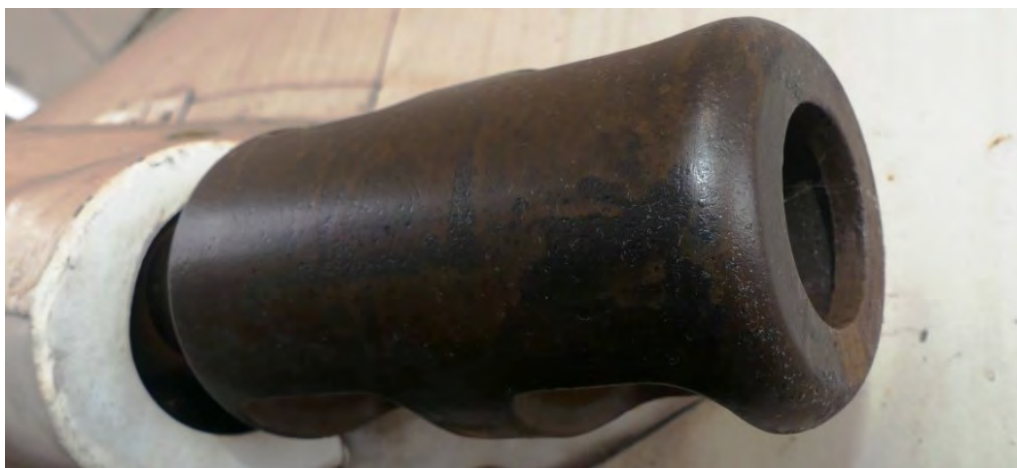
**Popis:** Proces ošetrenia prebiehal podobne ako v prechádzajúcom prípade s tým rozdielom, že v záverečnom kroku bol po 48 hodinách ejektor hlavne ošetrený univerzálnym bezfarebným lakom vo forme aerosólu. Po celkovom zaschnutí sa na ošetrovanom povrchu vytvorili tmavé a svetlé miesta. Pravdepodobne vznikli pomocou nedokonalého aplikovania inhibítora alebo je to vlastnosť kovového povrchu - nedokonalý odlatok hlavne.

*Obr. 142 - Aplikovaná ochranná vrstva bezfarebného laku*

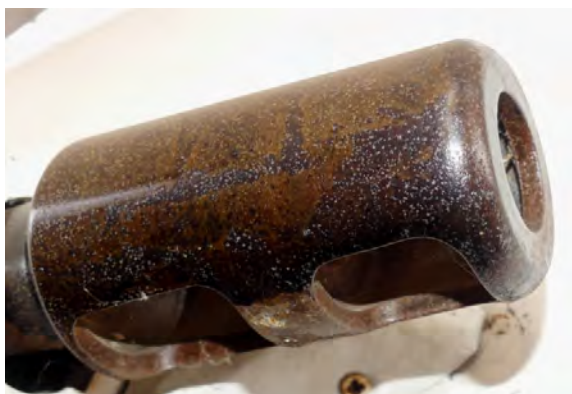
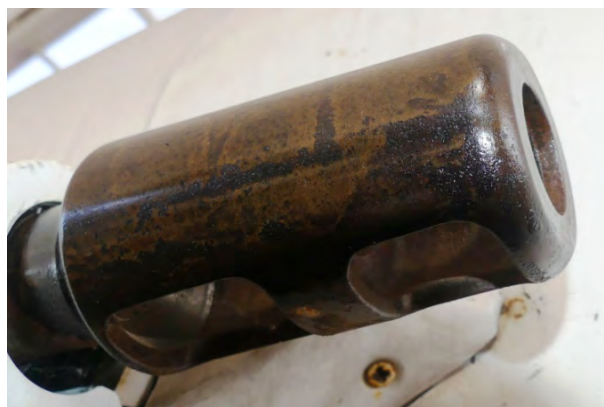
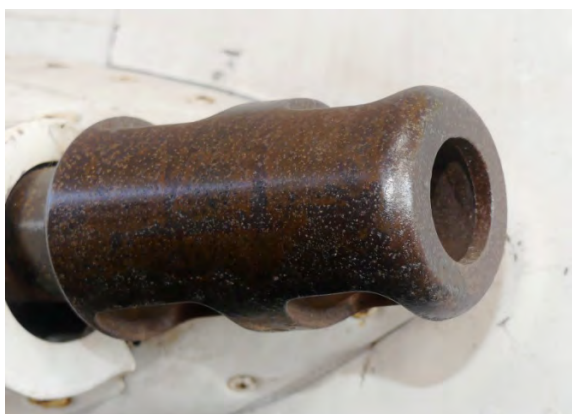
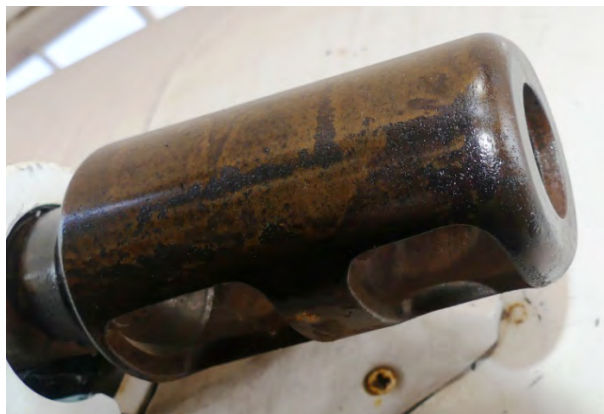
### Porovnanie testovaných etalónov.

Obr. 143 - Po 360 dňoch

Obr. 145 - Po 710 dňoch

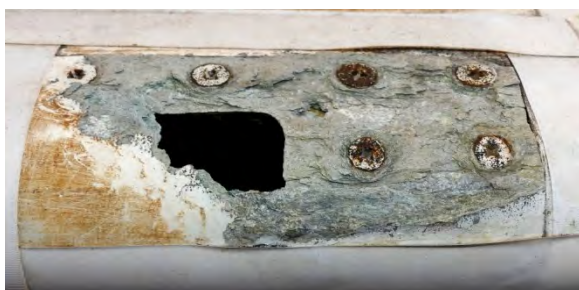
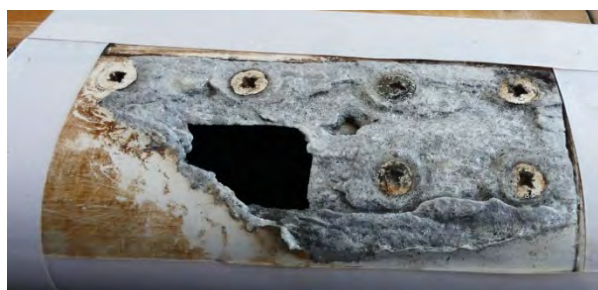
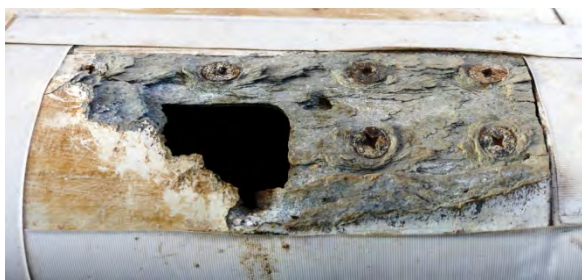
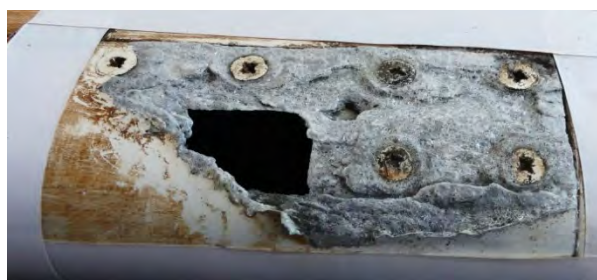
### Porovnanie testovaných etalónov

**Obr. 150 - Po 360 dňoch**

Obr. 152 - Po 710 dňoch

Dňa 26.9.2019 (deň 0) bola vykonaná aplikácia inhibítora VpCl®-427 v nezriedenom skupenstve. Po vykonaní nástreku ochranným lakom došlo k vizuálnej zmene – povrch zbelel. Tento stav pretrval do 200 dňovej periódy. Postupne sa tento efekt bielej vytrácal, použitý lak pravdepodobne stratil svoju kryciu schopnosť vzhľadom k existujúcim klimatickým vplyvom. Pri 400 dňovej kontrolnej perióde ostali len malé plochy ochranného laku. Tento stav potom pretrval až do poslednej 700 dňovej kontrolnej periódy. V priebehu doby došlo k miernemu zväčšeniu defektu – diery na nábežnej hrane oproti pôvodnému stavu (pravdepodobne zvedavý návštevníci). Došlo k farebnej zmene (Obr. 152) do hneda, ale iba miestne. Pravdepodobne nečistoty, možno vtáčí trus. Test potvrdil určitú ochranu a možné spomalenie tvorby korózie. V tomto špecifickom prípade by bolo vhodné zmerať spektrálne hrúbku materiálu pred a po teste a tak vyhodnotiť účinok inhibítora. Samozrejme len pre účely testov, pretože takto zdevastovaný poťah je zbytočné opravovať. Najlepšie riešenie je výmena kompletnej časti nábežnej hrany. V minulosti sme tak riešili protifláterové závažie na vodorovných chvostových plochách uvedeného typu lietadla.

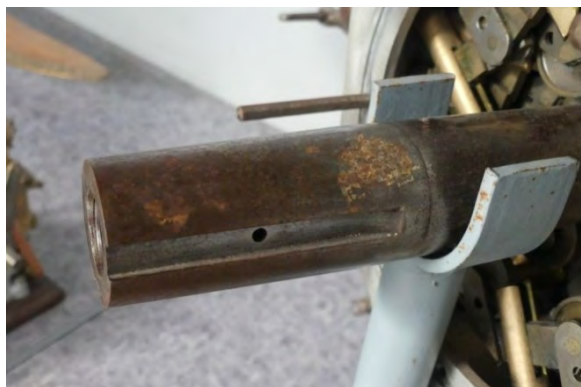
Obr. 154 a Obr. 155 - Korózia na hriadeli motora

Z dôvodu revitalizácie expozičných priestorov Hangáru č. 1 bol daný zbierkový predmet kompletne zreštaurovaný v roku 2012. Celková doba od zákroku je 7 rokov. Motor je umiestnený v uzavretom priestore danej expozície za určitého vplyvu vlhkosti, ktorá sa prejavila vo forme korózie (Obr. 154 a Obr. 155) na hriadeli motora. V prvom kroku bola mechanicky odstránená korózia brúsnym papierom zrnitosti 100 (Obr. 156), a to postupne až na čistý kov (Obr. 157). Po jej odstránení bol povrch očistený, zbavený mechanických nečistôt, odmastený čističom WÜRTH. Po vyschnutí povrchu bol aplikovaný inhibítor WÜRTH (Obr. 158). Po stanovenej dobe 48 hodín bola nanosená ochranná vrstva bezfarebného laku na kovový povrch hriadeľa (Obr. 159).

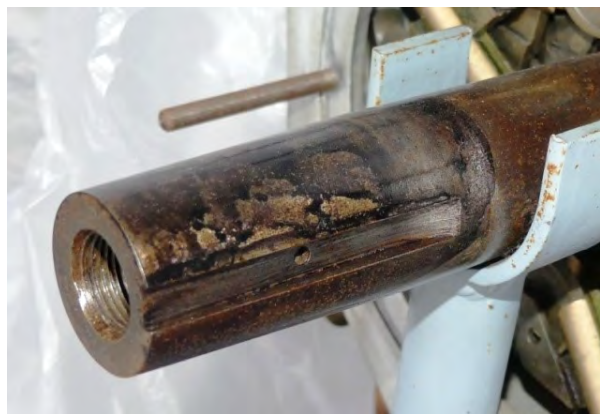
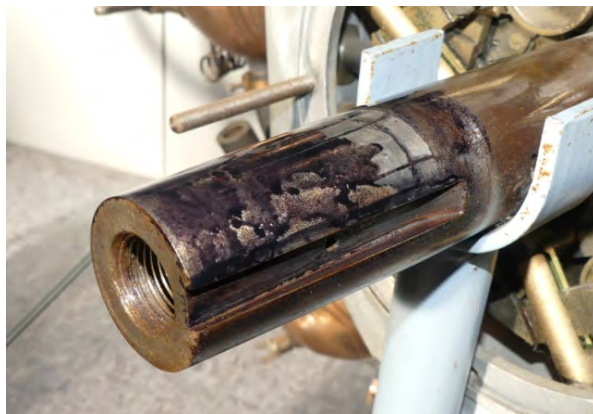
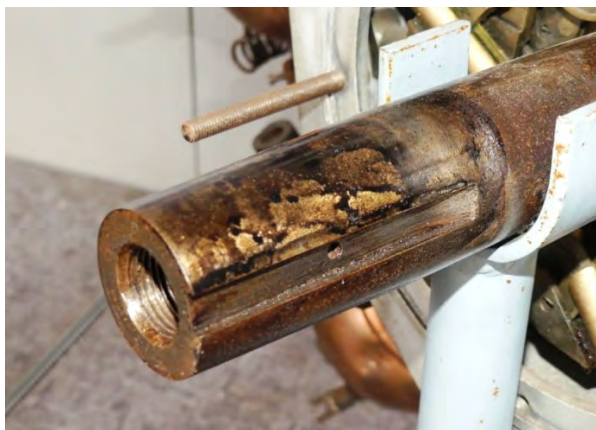
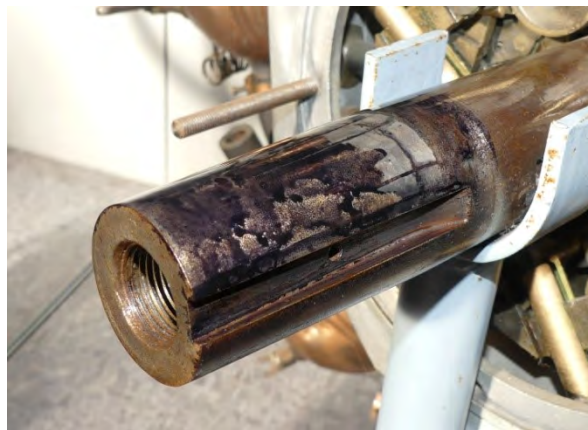
**Porovnanie testovaných etalónov**

**Obr. 161 - Po 360 dňoch**

Obr. 163 - Po 710 dňoch

Dňa 30.09.2019 (deň 0) bol aplikovaný inhibítor WÜRTH na hriadeľ náboja vrtule. Okrem problému s nerovnomerne naneseným inhibítorom sa po čase prejavilo zožltnutie ošetrovaného povrchu, a to zhruba pri 260-dňovej kontrolnej perióde. Môže to byť reakcia ochranného laku na nedokonalý nástrek. Pravdepodobne pri použití ochranného nástreku vo forme aerosólu vznikli malé bublinky, ktoré postupne ako vysychali praskali a pri tomto zaschnutí vytvorili malé plôšky – body (Obr. 164). Vzhľad plochy sa potom nezmenil až do poslednej 710-dňovej kontrolnej periódy.

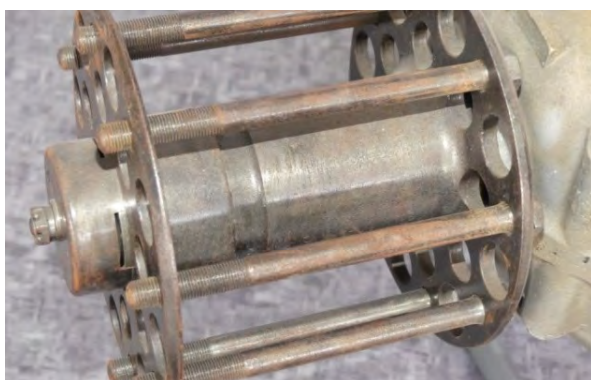
*Obr. 166 - Nálezový stav skrutky uchytenia vrtule*

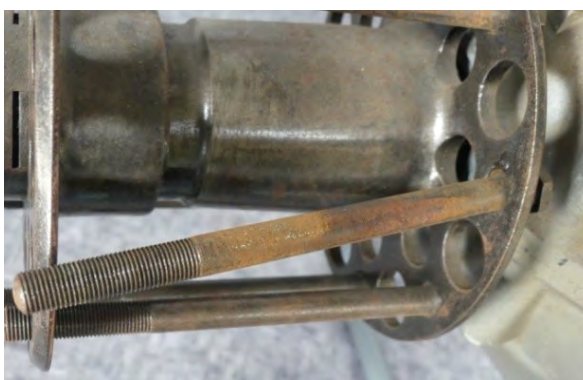
*Obr. 167 - Proces odstránenia korózie zo skrutky*

Z dôvodu revitalizácie expozičných priestorov hangáru č. 1 bol daný zbierkový predmet kompletne zreštaurovaný v roku 2012. Celková doba od zákroku je asi 7 rokov. Podmienky umiestnenia sú podobné ako v hore uvedenom prípade. V prvom kroku bola mechanicky odstránená korózia po celom tele skrutky brúsnym papierom zrnitosti 100. Povrch bol očistený na kov (Obr. 168) a zbavený mechanických nečistôt, na záver bol odmastený čističom WÜRTH. Po zaschnutí bol aplikovaný inhibítor (Obr. 169). Po zreagovaní inhibítora sa vytvoril indigovo modrý povrch (Obr. 170). Po 48 hodinách bola nanosená ochranná vrstva bezfarebného laku na kovový povrch skrutky (Obr. 171).

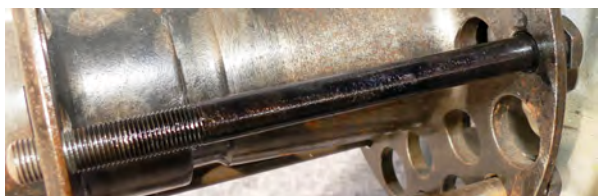
**Obr. 170 - Reakcie inhibítora s povrchom kovu**

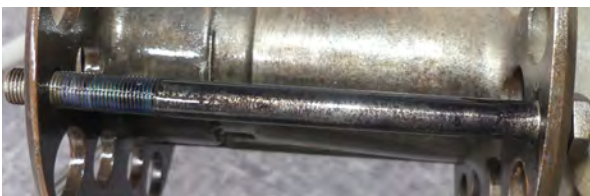
**Obr. 171 - Finálne ošetrenie ochranným lakom**

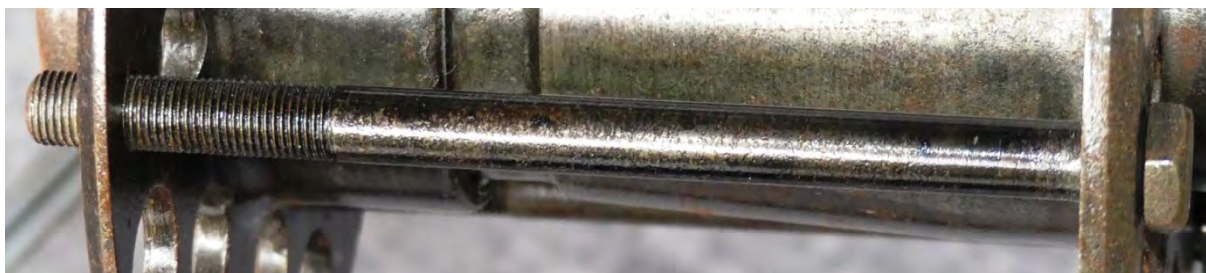
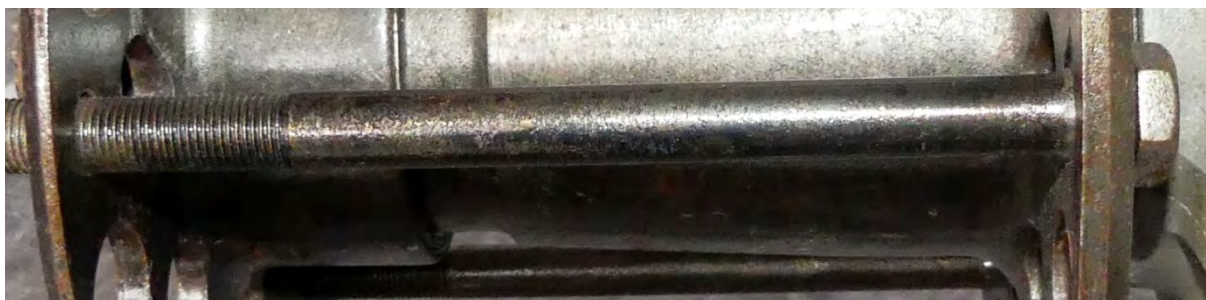
**Obr. 172 - Stav 0**

**Obr. 173 - Po 360 dňoch**

**Obr. 174 - Po 710 dňoch**

Dňa 30.09.2019 (deň 0) bol aplikovaný inhibítor WÜRTH na skrutku uchytenia náboja vrtule. Priebeh tohto testu sa javí ako najstálejší. V priebehu jednotlivých kontrol sa pomaly vytrácal lesk – t.j. vrstva ochranného laku, povrch skrutky postupne zmatnel. Ochranný antikorozívny faktor sa nezmenil, nie sú viditeľné známky korózie (ani pod lupou). Jediný a výrazný problém pre daný spomaľovač korózie je rovnomerná aplikácia na povrch a zachovať tak homogénnosť nanášanej vrstvy.

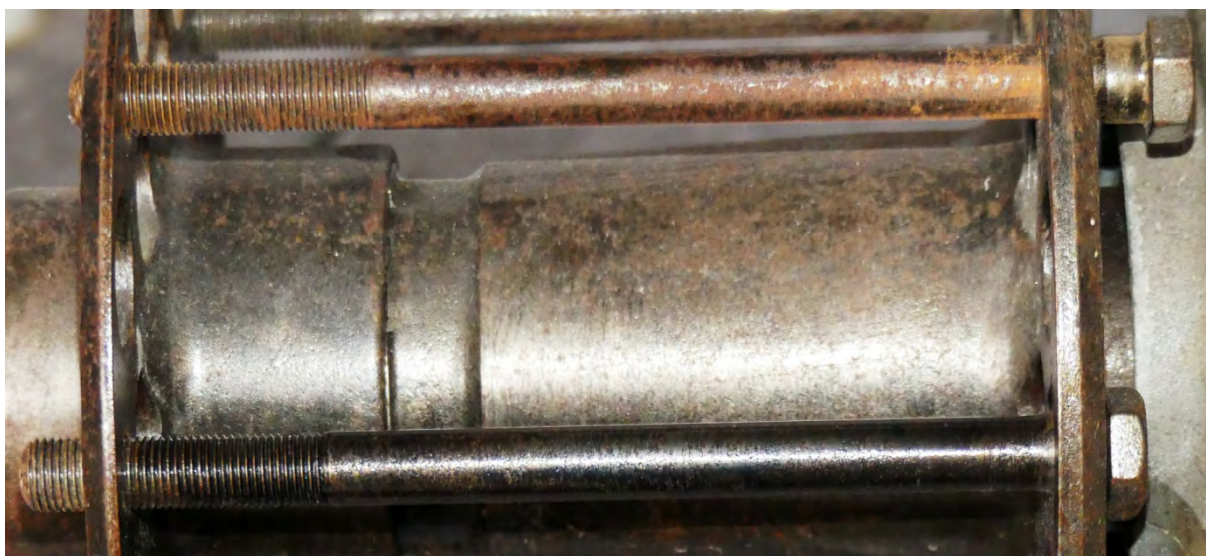
**Obr. 175 - Porovnanie stavu dvoch skrutiek, dolná – ošetroená (stav po 710 dňoch), horná - neošetroená**

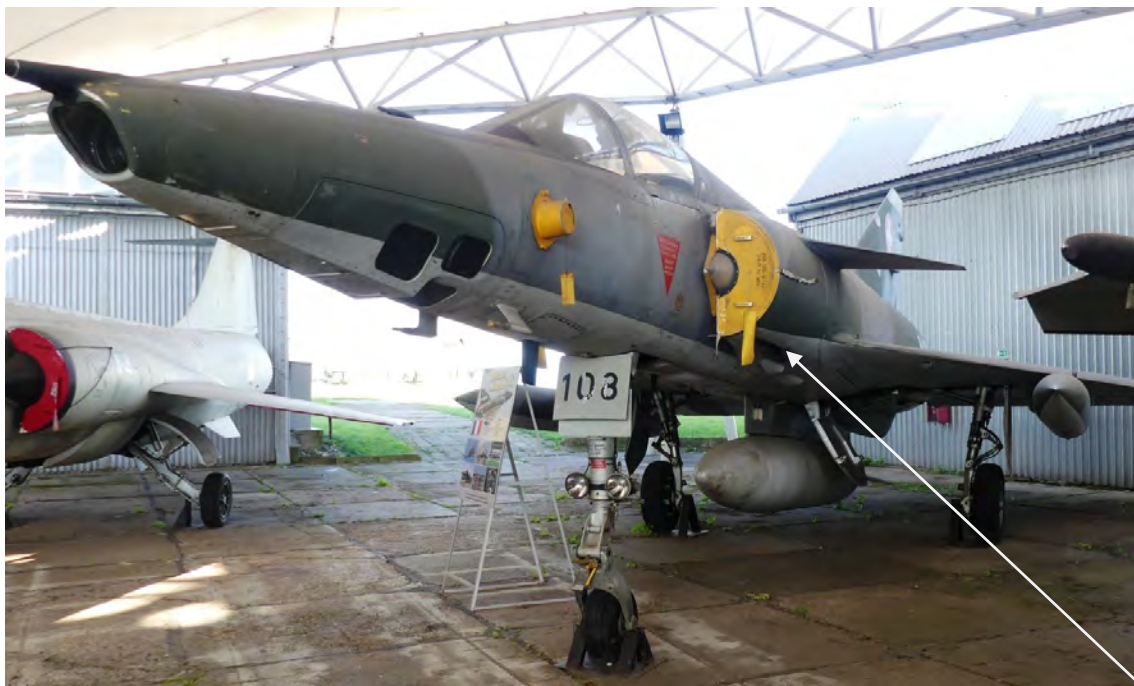
**Popis:** Lietadlo je umiestnené pod prístreškom v „Prezidentskej Galérii“. Priestor je pod vplyvom klimatických zmien, ale bez priameho vplyvu dažďa, snehu či slnečného žiarenia. Testovaná plocha, ejektor palubného leteckého kanóna DEFA 552, je zložená zo štyroch kovových častí - dosiek, ktoré sú svojím vnútorným priemerom súosé. V prvom kroku bola odstránená korózia mechanickým spôsobom, brúsnym papierom zrnitosti 100 a 150. Hrdza bola odstránená na kovový povrch. Následne bolo vykonané odstránenie týchto mechanických nečistôt a plochy boli vyčistené prípravkom WÜRTH v niekoľkých krokoch.

**Obr. 176 - Testovaná plocha - ejektor hlavne kanóna**

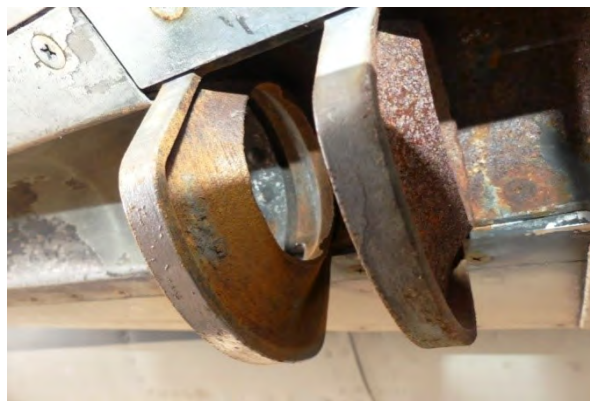
**Obr. 178 - Priebeh korózie po celej ploche**

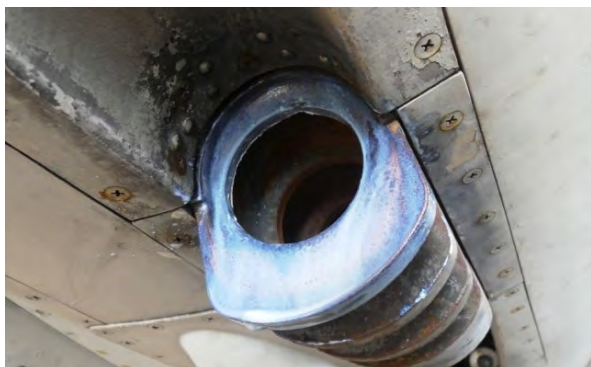
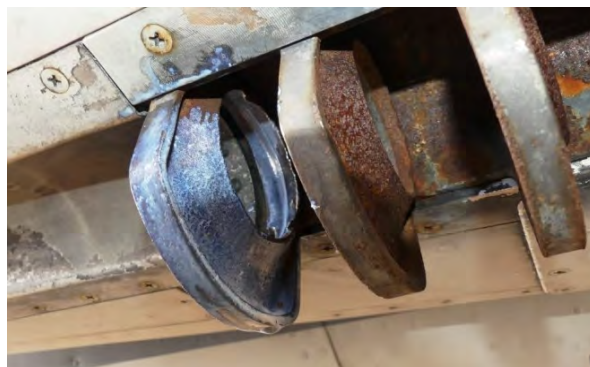
**Obr. 181 a Obr. 182 - Aplikovanie inhibítora WÜRTH na čelnú a zadnú stranu dosky ejektora**

Potom bol aplikovaný inhibítor WÜRTH (Obr. 181 a 182), ktorý postupne zreagoval s očisteným kovom do indigovo modrého sfarbenia. Tento postup bol vykonaný na čelnej strane. Zadná strana bola len natrená inhibítorom bez vykonania medzikrokov - zbavenie korózie a čistenie. Na skorodovanú plochu bol nanesený inhibítor. Po 48 hodinách bolo vykonané ošetrovanie povrchu bezfarebným lakom (Obr. 183) pri teplote 19 °C a vlhkosti 62 %.

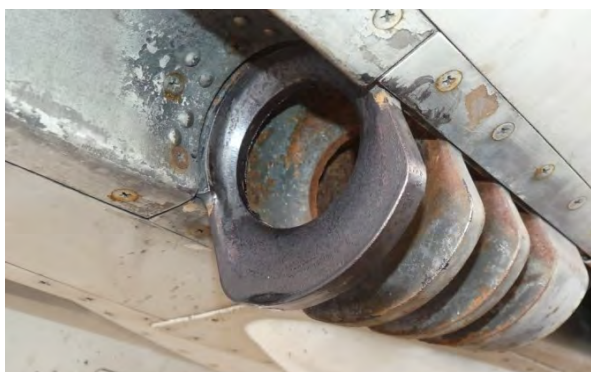
**Obr. 183 - Finálne ošetrenie bezfarebným lakom**

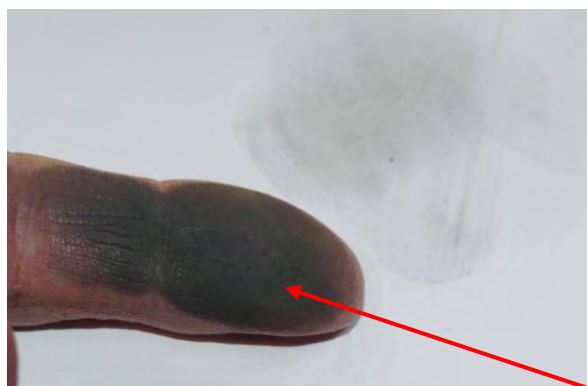
**Obr. 185 - Prachové splodiny zotreté z ejektora**

dochádzalo k expanzii plynov na konci hlavne, ktoré absorboval ejektor. Tieto splodiny a ich zložky sa zachytávali v druhej polovici čelnej časti ejektora kanóna, pravdepodobne vplyvom aerodynamického efektu od trupu lietadla. Viditeľné stopy čierneho prachu „sadze“ (Obr. 185) na oboch stranách dosiek ejektora. Pravdepodobne z tohto dôvodu je druhá polovica a tiež zadná strana dosky výraznejšie napadnutá koróziou. Horná časť dosky po odstránení korózie a aplikovaní inhibítora má kovovejší charakter.

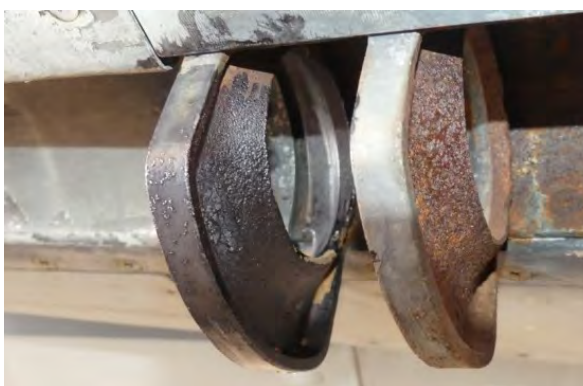
**Obr. 186 - Po ošetrení, zadná strana dosky ejektora**

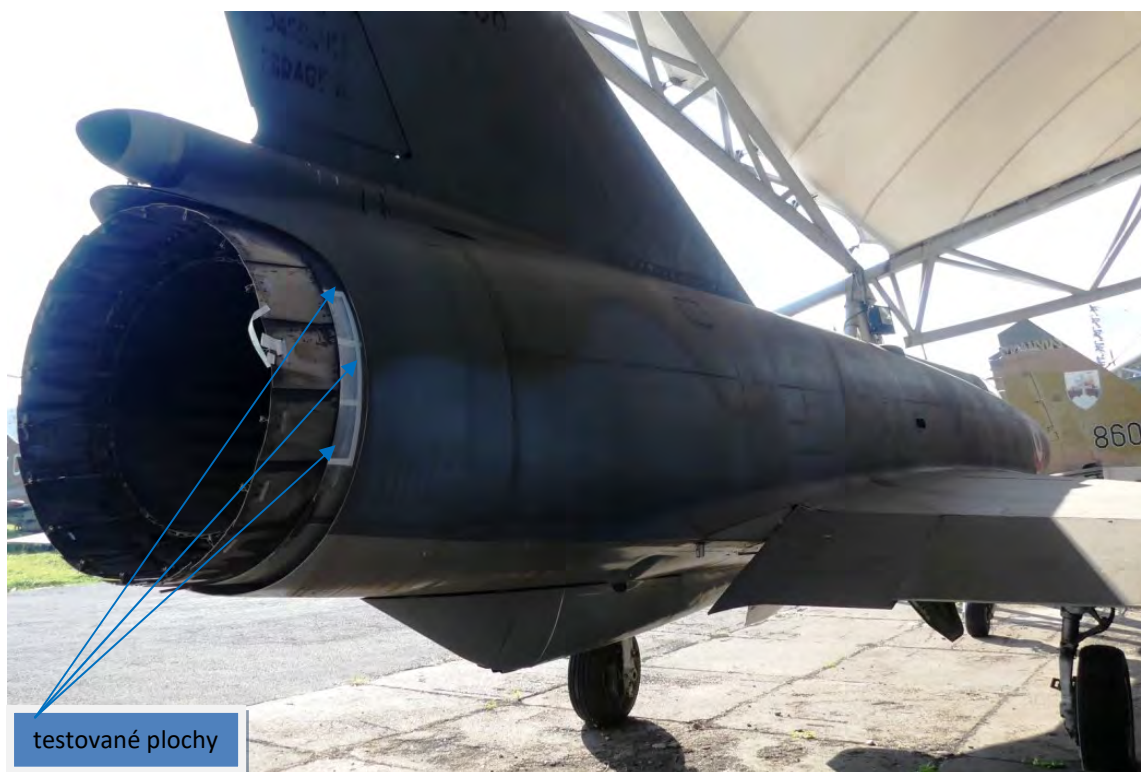
**Popis:** Lietadlo je umiestnené v „Prezidentskej Galérii“ pod prístreškom. Priestor je pod vplyvom klimatických zmien s čiastočným vplyvom dažďa, snehu a slnečného žiarenia. Testovaná plocha je zadná časť draku v priestore výstupnej rúry. Testované plochy (Obr. 193) sa nachádzajú v oblasti horúcich častí výstupnej rúry motora. Plocha bola rozdelená na tri časti podľa nariadeného pomeru inhibítora. Na hornej ploche bol použitý inhibítor VpCI®-427 v pomere 1:4, druhá plocha stred v pomere 1:1 a spodná plocha je ošetrovaná neriedeným inhibítorom.

**Obr. 193 - Testované plochy**

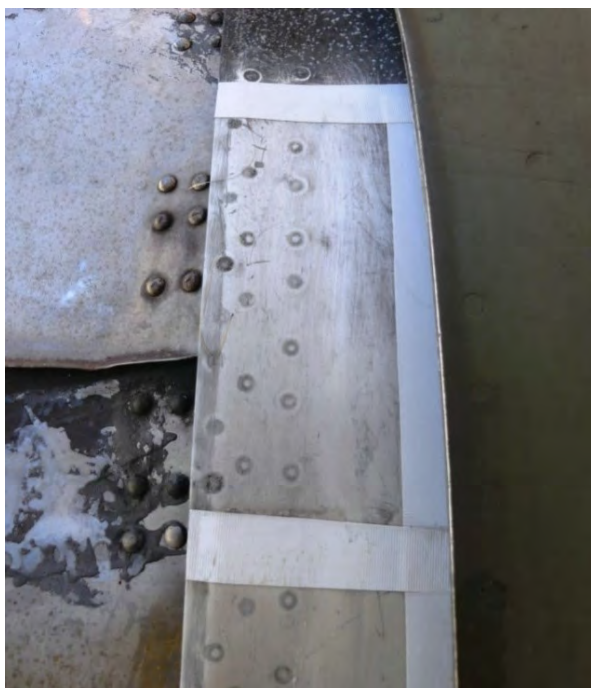
**Obr. 196 - Odstránenie korózie**

Pri ošetrovaní a aplikácii inhibítora sa vo všetkých troch prípadoch postupovalo rovnako. V prvom kroku bola odstránená korózia mechanickým spôsobom brúsnym papierom o jemnej zrnitosti v rozsahu 150 až 200. Následne bolo vykonané odstránenie týchto mechanických nečistôt a zvyšky korózie technickým benzínom (Obr. 196). Potom bol aplikovaný inhibítor VpCI®-427 (Obr. 197), ktorý bol nanášaný v rozdielnych pomeroch od hornej plochy 1:4, stredná pomer 1:1 a spodná neriedený stav. Podľa namiešaných pomerov sa prejavila reakcia. Najextrémnejšia bola v spodnej časti, vytvorila sa biela pena (Obr. 198). Po zotretí sa odhalil čistý kov (Obr. 199). Zreagovaná vrstva bola odstránená, v samom závere bol vykonaný ochranný nástriek.

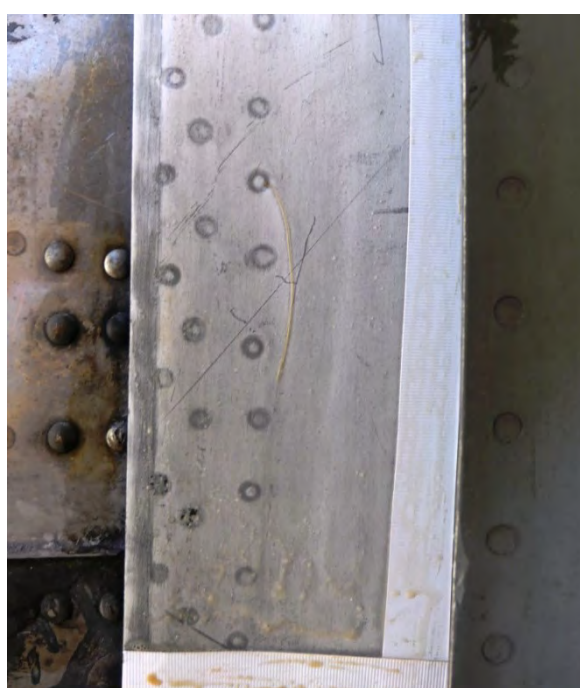
**Obr. 197 - Aplikácia inhibítora**

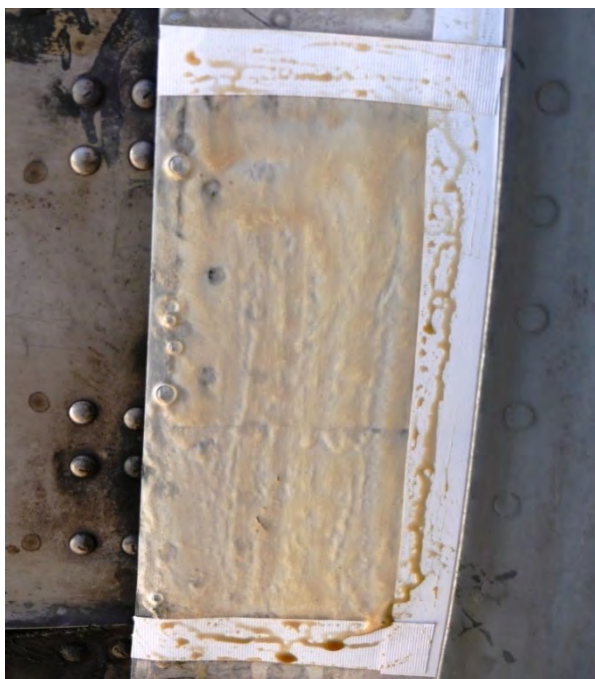
**Obr. 198 - Reakcia inhibítora v neriedenom stave**

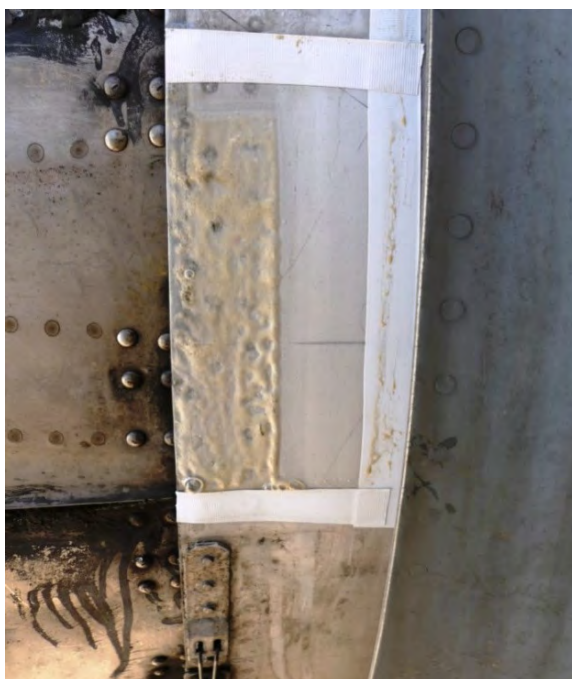
**Obr. 199 - Polovičný ster, odhalený povrch**

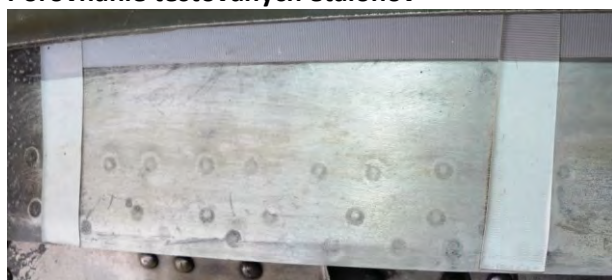
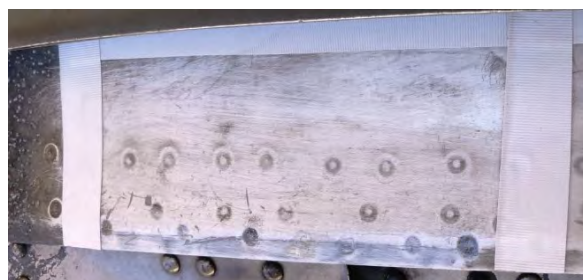
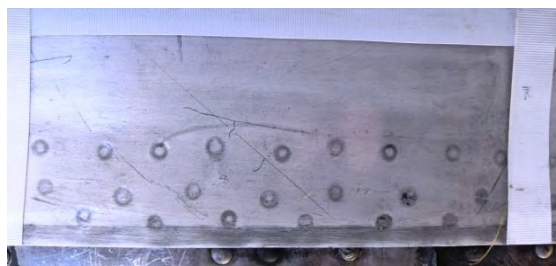
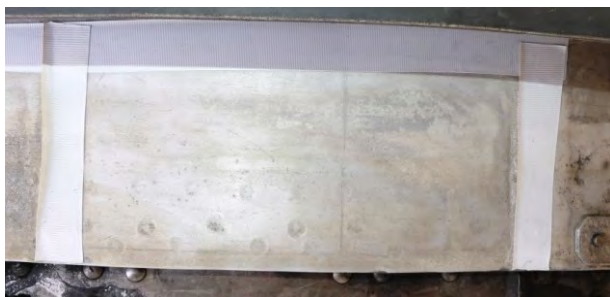
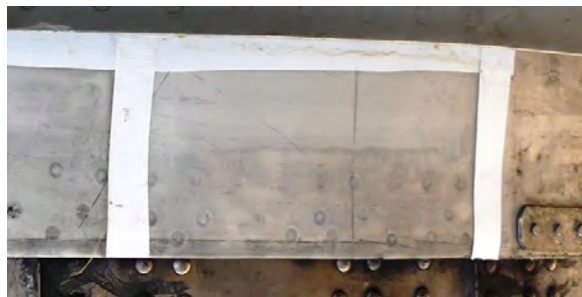
***Obr. 201 - Horná plocha po 360 dňoch***

***Obr. 202 - Horná plocha stav 0***

**Obr. 203 - Stredná plocha po 360 dňoch**

**Obr. 204 - Stredná plocha stav 0**

**Obr. 205 - Spodná plocha po 360 dňoch**

**Obr. 206 - Spodná plocha stav 0**

Dňa 14.10.2019 (deň 0) bol aplikovaný inhibítor VpCI®-427 na zadnú časť potahu draku, ktorá sa nachádza v tepelne namáhanej oblasti výstupnej rúry. Plocha bola rozdelená na tri časti podľa spôsobu zriedenie. Na hornej ploche bol použitý inhibítor VpCI®-427 v pomere 1:4, druhá (stredná) plocha bola ošetrená inhibítorom v pomere 1:1 a spodná plocha inhibítorom v pôvodnom skupenstve. Pri 20 dňovej monitorovacej perióde sa povrch potahu zmenil - došlo k trúseniu ochrannej lakovanej vrstvy obzvlášť na prostrednej testovanej ploche. Táto anomália mohla vzniknúť zatečením laku z hornej testovanej plochy, mohlo dôjsť k nahromadeniu. Ďalšia možnosť je nedodržanie technológie aplikácie nástreku – kovový potah bol príliš chladný. Test bol vykonaný 14.10.2019 a ochranný nástreč bol vykonaný o 24 hodín neskôr, pričom okolitá teplota mohla spĺňať podmienky aplikácie, ale teplota povrchu mohla byť nevyhovujúca. Tento stav prevládala do 80-dňovej kontrolnej periódy, kedy sa lakované plochy ustálili v zmysle „odpadlo, čo odpadnúť malo“ a ostali len nesúvislé polia. Tento stav zotrval až do konca.

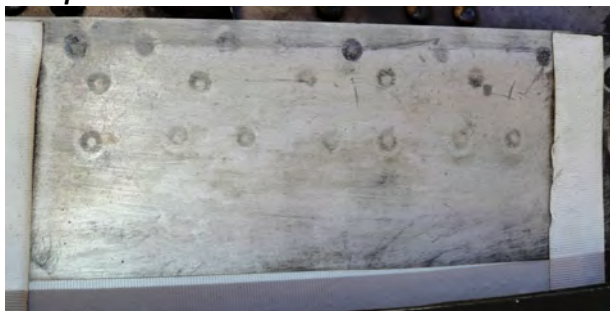
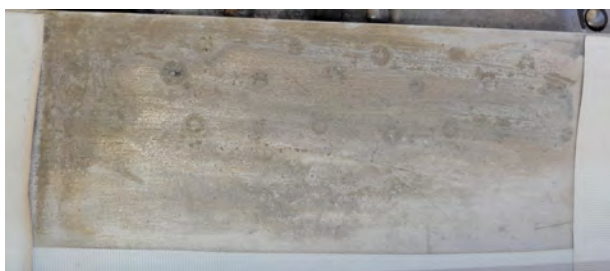
**Obr. 207 - Horná plocha po 710 dňoch**

**Obr. 208 - Horná plocha stav 0**

**Obr. 209 - Stredná plocha po 710 dňoch**

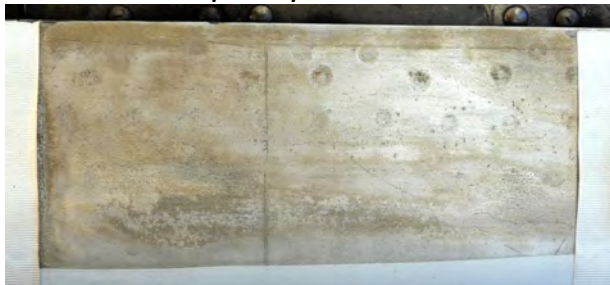
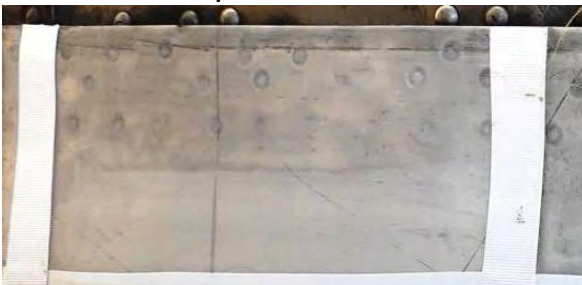
**Obr. 210 - Stredná plocha stav 0**

**Obr. 211 - Spodná plocha po 710 dňoch**

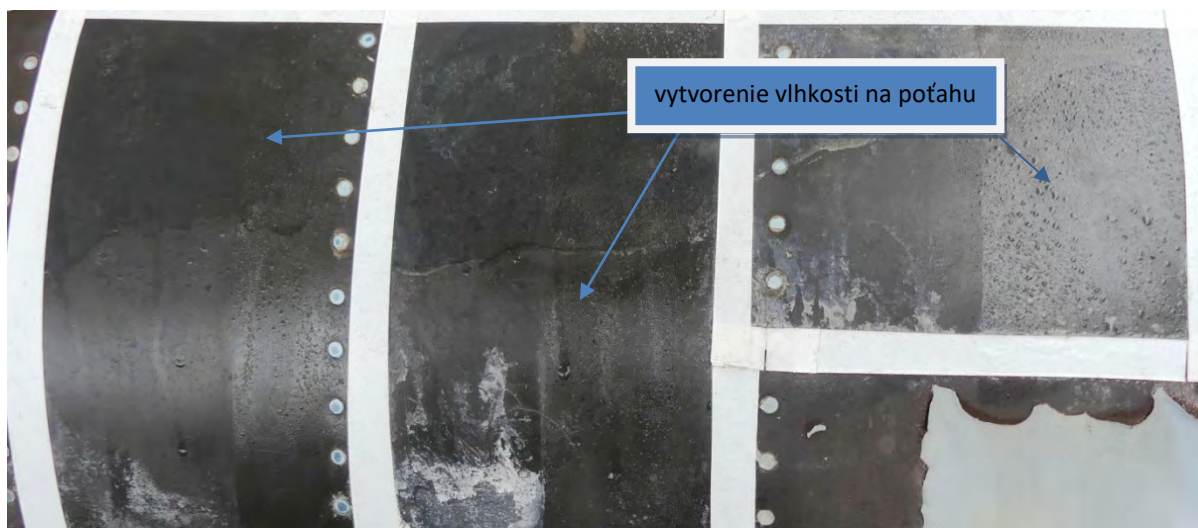
Dňa 25.11.2019 (deň 40) - kontrola stavu poťahu nad motorom – pôvodne ošetrované plochy zbledli. Drobné zmeny na znovu ošetrovaných plochách, kde vznikli biele miesta. Klimatické podmienky: teplota 9,5 °C, vlhkosť 78 %. Dňa 16.12.2019 (deň 80) - kontrola stavu, nastal zaujímavý stav (vlhkosť 99%), plochy vľavo dodatočne ošetrované ochranným lakom sa výrazne zarosili (Obr. 219). Plochy vpravo, kde ochranná vrstva zmizla, ostali suché. Klimatické podmienky: teplota 3,0 °C, vlhkosť 99 %.

**Obr. 219 - Zarosené plochy**

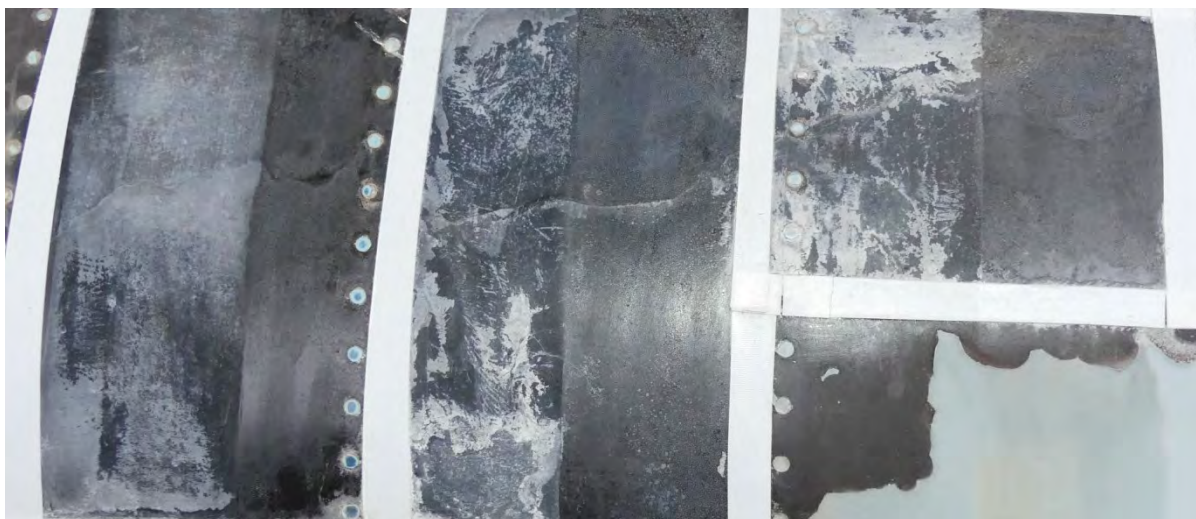
Pri 120 dňovej kontrolnej perióde - plochy, ktoré neboli ošetrované zostali vybielené. Tento stav potom zotrval do poslednej 710 dňovej kontrolnej periódy.

**Obr. 220 - Stav po 710 dňoch**

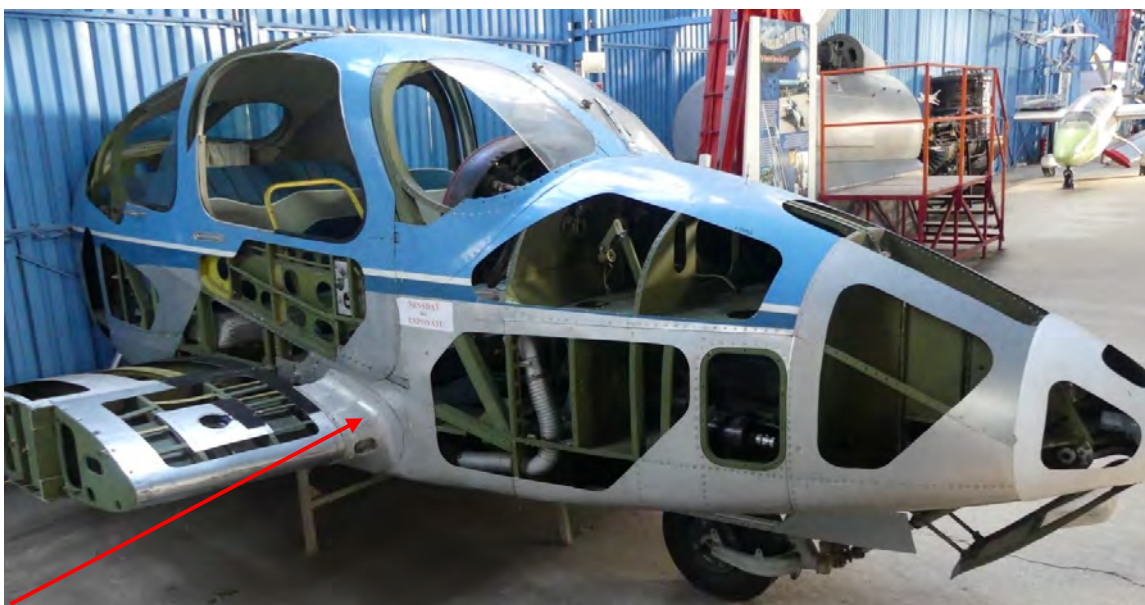
**Obr. 221 - Testovaná plocha, prechod trup + krídlo lietadla L-200 Morava**

Testovaná plocha je prechodový oblúk krídlo + trup (Obr. 221). Poťah je v dobrom stave s minimálnym prejavom korózie, ale pod vplyvom hore uvedených javov. Plocha bola rozdelená na tri plochy podľa nariedených pomerov (Obr. 222). Povrch bol očistený a zbavený mechanických nečistôt, následne odmastený technickým benzínom v niekoľkých krokoch. Potom boli do jednotlivých polí aplikované zriedené pomery inhibítora VpCI®-427: zľava doprava – neriedený, v pomere 1:1 a 1:4. Po zaschnutí a odstránení zvyškov zreagovanej kvapaliny bol vykonaný ochranný nástrek bezfarebným lakom.

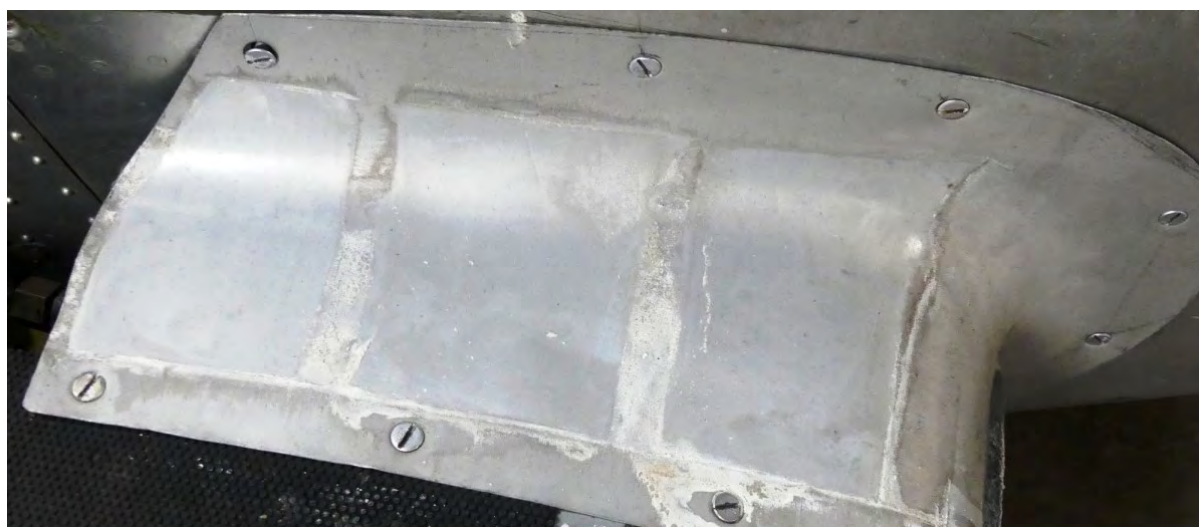
**Obr. 225 - Plocha po 20 dňoch od aplikácie**

Dňa 24.09.2019 (deň 0) bol aplikovaný inhibítor VpCI®-427 na poťah krídlo + trup. V prvom 20 dňovom monitoringu došlo k odlepeniu hraničnej pásky, čo bolo spôsobené podtečením inhibítora pod pásky. To, čo sa javí ako korózia, sú len zatečené a zaschnuté miesta po inhibítore. Došlo k miernemu zožltnutiu ochrannej lakovanej plochy. Dobrý stav povrchu pravdepodobne súvisí s faktom, že poťah nebol tak zasiahnutý koróziou ako v iných prípadoch. Vzhľadom k daným podmienkam uskladnenia a dobrej kondícii poťahu je stav veľmi dobrý, dalo by sa povedať takmer nemenný v celom časovom monitoringu. V tomto prípade sa jedná skôr o konzerváciu poťahu ako o spomalenie korozívneho prejavu.

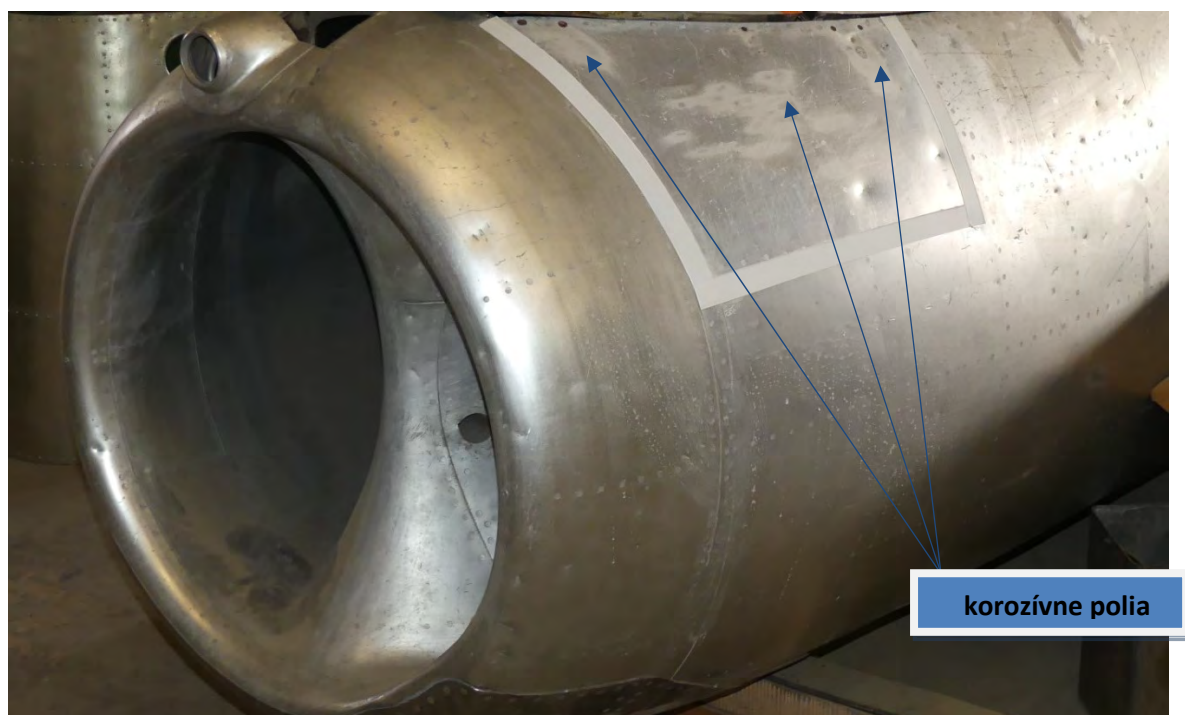
**Popis:** Predná časť trupu je dočasne umiestnená v dielňach so západnou orientáciou. Umiestnenie uvedeného predmetu je v uzatvorenom priestore, ktorý má simulovať tie najoptimálnejšie klimatické podmienky s minimálnymi výkyvmi vlhkosti a teploty. Ako skúšobná plocha bola vybraná predná časť trupu v priestore pod „kufrom“, ktorá je skorodovaná na troch miestach (Obr. 228). Testovaná plocha je ohraničená bielym pruhom.

Obr. 228 - Testovaná plocha prednej časti trupu lietadla Mig-15

V prvom kroku bola odstránená vrstva mechanických nečistôt (Obr. 229), nasledovalo mechanické odstránenie korózie pomocou jemného brúsneho papiera zrnitosti 150 - 200 (Obr. 230), následné umytie technickým benzínom. Po dôkladnom osušení a očistení bol aplikovaný inhibítor (Obr. 233) na hliník a jeho zliatiny VpCl®-427, ktorý bol zriedený v pomere 1:1. Chemická reakcia v podobe peny bola odstránená vodou (Obr. 234). Vyskytol sa problém ako vhodne aplikovať inhibítor na takej ploche, aby sme sa vyhli zatekaniu a tvorbe zreagovaných svetlých stôp či podobných plošných útvarov, vytvorených z tečúcej chemikálie pomocou gravitácie. Výrobca nestanovuje prostriedky pomocou ktorých nanášať danú látku. Istým riešením by bolo riešenie Inhibítom VpCl®-428, ktorý je v gélovej forme a podľa návodu je vhodný na zvislé časti, diely alebo konštrukcie. Eliminuje negatíva kvapalnej formy VpCl®-427. Po dokonalom zaschnutí bol povrch ošetrovaný ochranným lakom v aerosólovej forme.

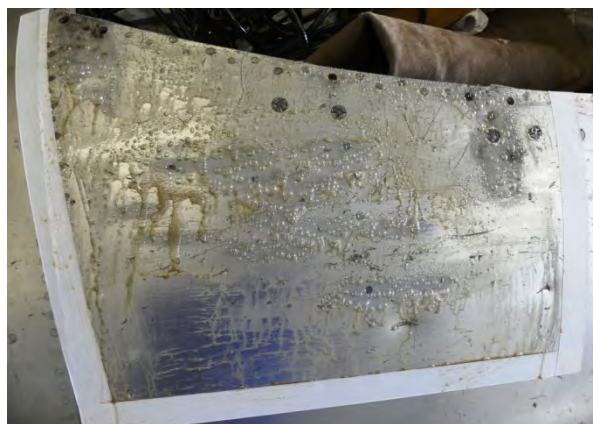
**Obr. 233 - Nanosenie inhibítora a jeho reakcia**

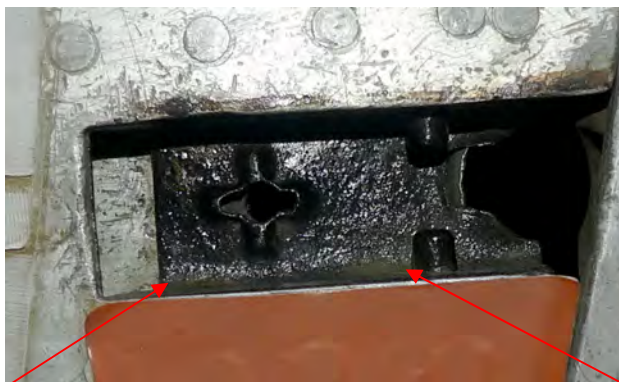
**Obr. 251 - Stav po 620 dňoch**

V priebehu celého monitoringu sa uvedený skúšobný etalón správal nemenne. Nedošlo k žiadnym anomáliám na stave ošetroného zámku. Na zázname je vidieť v spodnom rohu mechanické nečistoty (Obr. 251), ktoré sa tam usadili v priebehu monitorovanej doby, pretože predmet sa nachádzal v dielni, kde prebiehali práce.

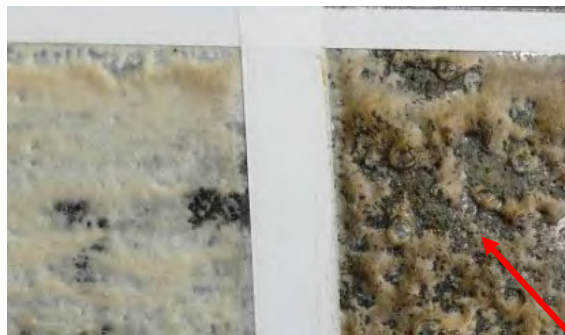
Vzhľadom k rôznorodosti poškodených povrchov som použil pomery inhibítora VpCl®-427: v pôvodnom skupenstve, v pomere 1:1 a 1:4 (1 diel inhibítora - 4 diely destilovanej vody). Zmeny nastali od namiešaného pomeru. Vplyv na to mala aj povrchová úprava pred aplikáciou. V prípade potahu trupu lietadla Il-14 vznikla rýchla reakcia s rýchlym prejavom nakysnutia (Obr. 254). Inhibítor bol neriedený. Vykonaná povrchová úprava - nástrek bezfarebným lakom vo forme aerosólu, bol nedostatočný. Došlo k degradácii povrchovej ochrany - lak sa trúsil vo forme jemných vločiek. Postupne sa vytrácal. Ostali len malé nalakované polia. Podmienky aplikácie boli nevhodné, pravdepodobne studený kovový povrch spôsobil nedokonalú priľnavosť laku k povrchu. Aplikácia bola vykonaná v septembri a októbri. Tento negatívny stav sa prejavil v prípadoch, kedy testy boli vykonávané na leteckej technike umiestnenej vo voľnom priestore a pod prístreškom.

Obr. 254 - Reakcia na očistený a **neočistený** povrch

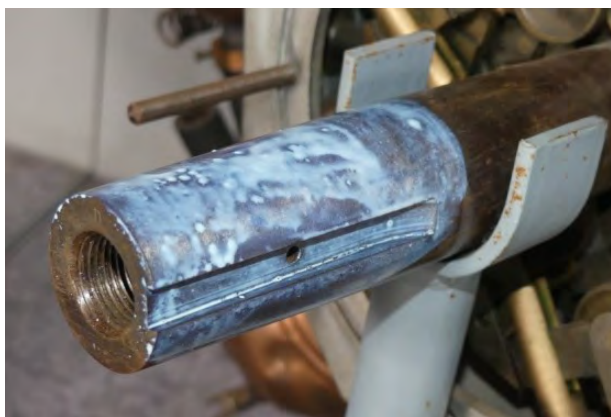
Inhibitor **WÜRTH** je ekologický prostriedok bielej disperznej konzistencie, z čoho pramení problém ako ho účinne naniesť emulziu na ošetrovaný povrch. Výrobca odporúča štetec alebo plstený valček, ktorý má svoje opodstatnenie na rovných plochách. Podobne aj tu nastáva problém so zatekaním sanačnej kvapaliny už pri malých zakriveniach (Obr. 255). Dochádza k nahromadeniu a po zaschnutí sa vytvorili zhluky tmavších miest (Obr. 256). Reakcia s korozívnou vrstvou nadobudne modro-čierne, niekedy až indigovo modré sfarbenie. Ošetrované plochy neumývať vodou. Po 48 hodín od aplikácie je možné vykonať ochranný náter ošetrovaného povrchu. Nepoužívať farby s vysokým obsahom zinku. Samotná príľnavosť na ošetrovaný povrch bola bez odozvy. Pracovná teplota sa pohybuje od 0 do +40 °C.

Obr. 255 - Aplikovaný inhibítor

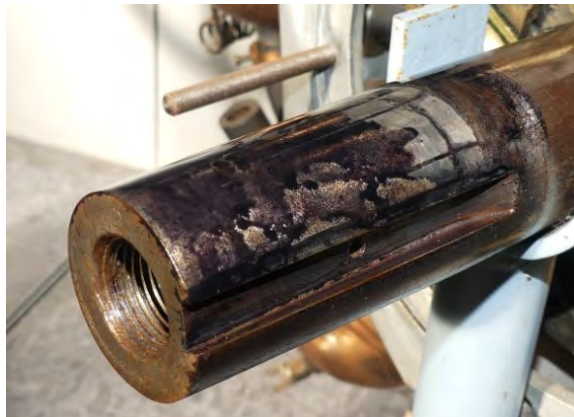
Obr. 256 - Po zaschnutí
